# 工程生態檢核表 施工階段附表

## C-01 現場勘查紀錄表

楊梅區秀才窩幹線中山南路(太平橋)護岸新建應急工程生態檢核表

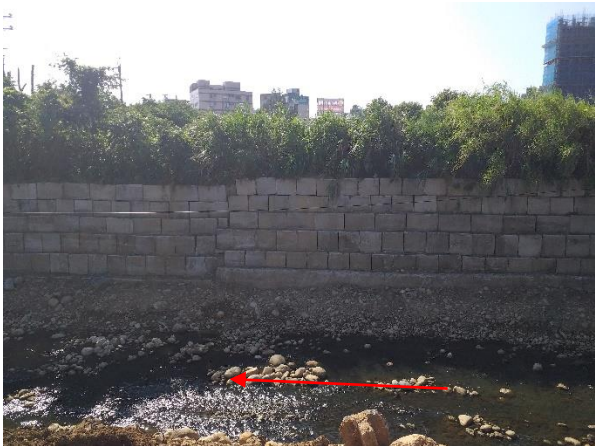
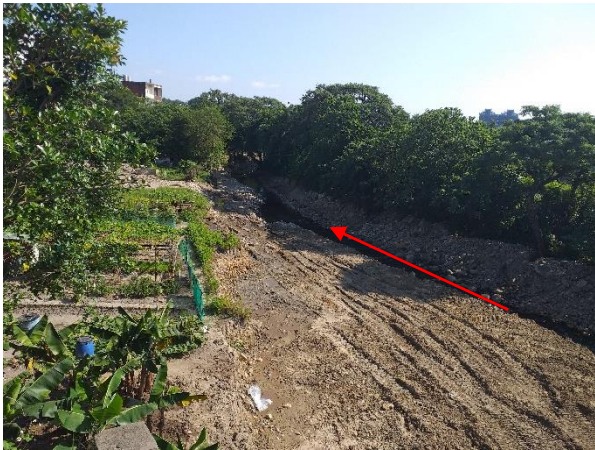
| <ol style="list-style-type: none"> <li>1. 工區右岸灘地和護岸植被已被清除，右岸非工程範圍，建請留意灘地植被保全。除了維持生物的棲地之外，植物也有助於固定護岸土壤，降低河水侵蝕護岸的強度。</li> <li>2. 大面積裸露地建請覆蓋鋼板、草蓆或稻草，土方需覆蓋防塵網，避免揚塵，降低泥沙對下游的影響。</li> <li>3. 護岸施作時建議採半半施工，將施工側水流隔開避免工程施作時泥沙流入下游。</li> </ol> | | | |

| | | <ol style="list-style-type: none"> <li>1. 右岸非工程範圍，灘地植被保全。</li> <li>2. 大面積裸露地覆蓋鋼板、草蓆或稻草，土方覆蓋防塵網，避免揚塵，降低泥沙對下游的影響。</li> <li>3. 護岸施作時採半半施工，施工側水流隔開避免工程施作時泥沙流入下游。</li> </ol> | |

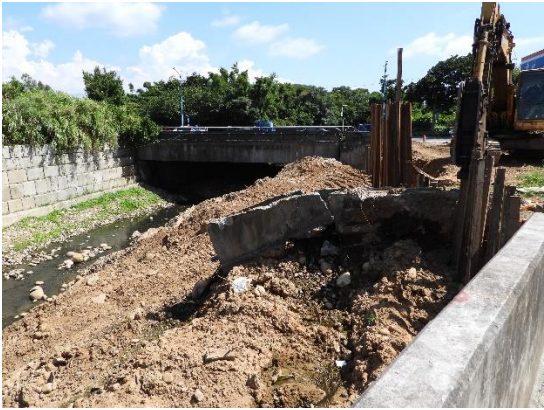
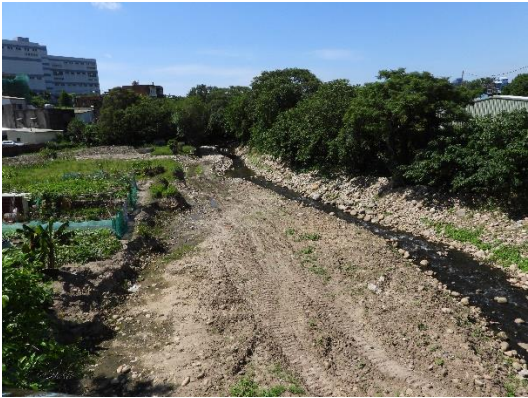
| <p>1. 工區範圍太平橋上游左岸施工前為自然土堤一小片樹林以血桐與榕樹為主組成的濱溪帶，現勘時已被清除，可能會減少現地鳥類如大卷尾、白頭翁等鳥類棲息躲避位置，建議施工時不擾動右岸非工區的濱溪帶及樹木，讓生物有躲藏地方。</p> <p>2. 太平橋下游左岸已整地及設置施工便道，目前因用地問題還未施作，建議每日施工完請將工區範圍裸露土石上覆蓋帆布，減少降雨時將土石沖刷入河流，導致濁度突然上升影響水中生物呼吸作用。</p> | | <p>1. 已要求施工廠商施工時不擾動右岸非工區的濱溪帶及樹木，讓生物有躲藏地方，並請監造單位多加強現場勘查以維護生態。</p> <p>2. 已要求施工廠商施工完請將工區範圍裸露土石上覆蓋帆布，減少降雨時將土石沖刷入河流，導致濁度突然上升影響水中生物呼吸作用，並請監造單位多加強現場勘查以維護生態。</p> | |

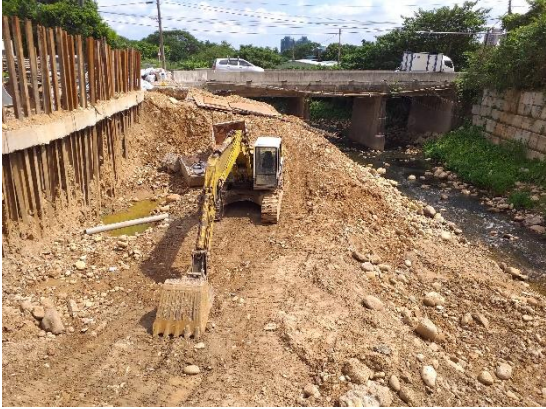
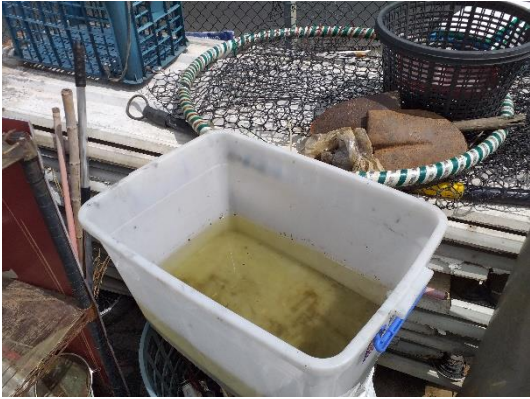
| <p>1. 大面積裸露地建議鋪設鋼板，避免機具行經時揚塵，造成空氣與河道污染。</p> <p>2. 現場發現積水容器，時值夏秋之際，為避免病媒蚊孳生，建議工區內的閒置容器需加蓋或倒置防止積水。</p> | | <p>1. 大面積裸露地將請施工廠商灑水，避免機具行經時揚塵，造成空氣與河道污染，並請監造單位加強監督。</p> <p>2. 現場積水容器，為避免病媒蚊孳生，已要求施工廠商工區內的閒置容器需加蓋或倒置防止積水，並請監造單位加強監督。</p> | |

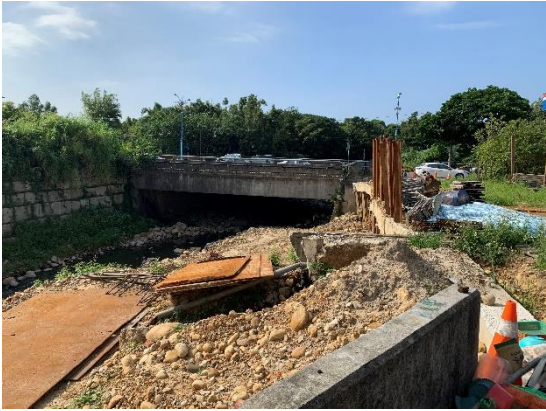
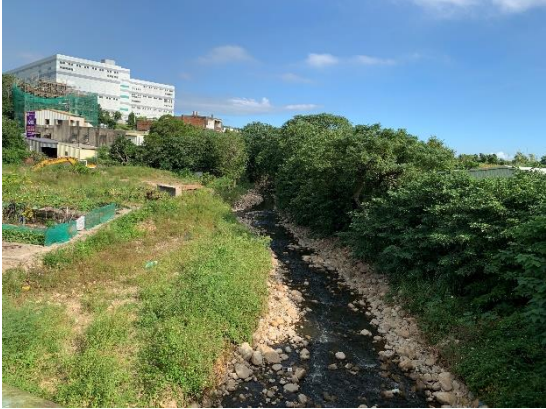
| <p>1. 目前上游暫停施工，下游尚未取得土地未開工，工區暫無明顯生態異常情形；提醒後續進行施工作業時應於施工便道鋪設鋼板，避免機具移動使沙土進入河道，導致濁度突然上升影響水中生物呼吸作用。。</p> | | | |

| <br> | | <p>已提醒施工廠商後續進行施工作業時，避免機具移動使沙土進入河道，導致濁度突然上升影響水中生物呼吸作用，並請監造單位加強現場督導。</p> | |

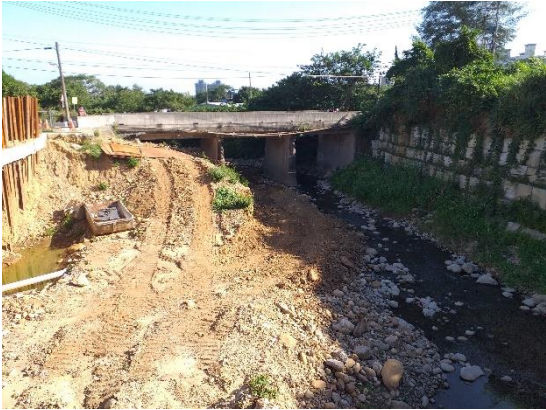
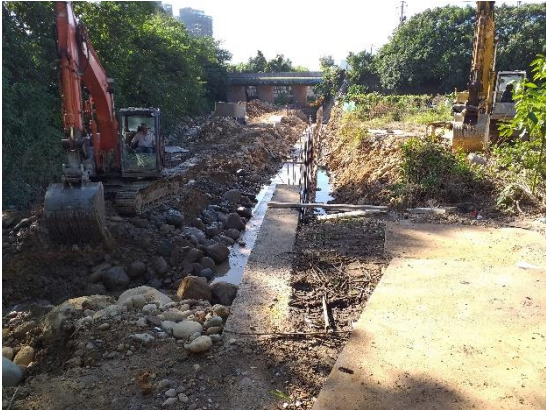
| <p>1. 目前上游工區因辦理變更設計暫時停工，建議後續復工時，可於岸邊施工便道鋪設鋼板，以防揚塵。</p> <p>2. 下游工區目前採半半施工，建議後續護岸完工後，將現有河道的塊石自然堆放至坡腳，促進河道內植生回復。</p> | | <p>1. 上游工區施工時，施工便道會以灑水等方式，避免揚塵。</p> <p>2. 護岸完工後，將請廠商將現有河道的塊石自然堆放至坡腳，促進河道內植生回復。</p> | |

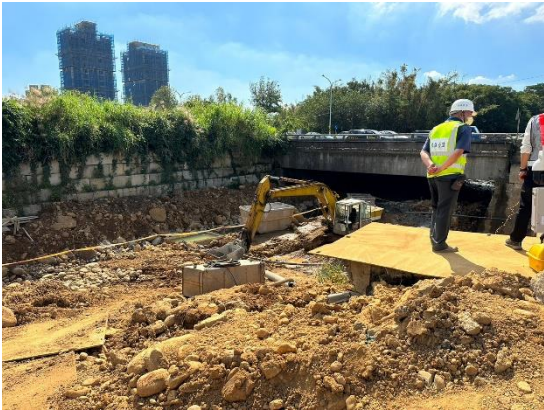
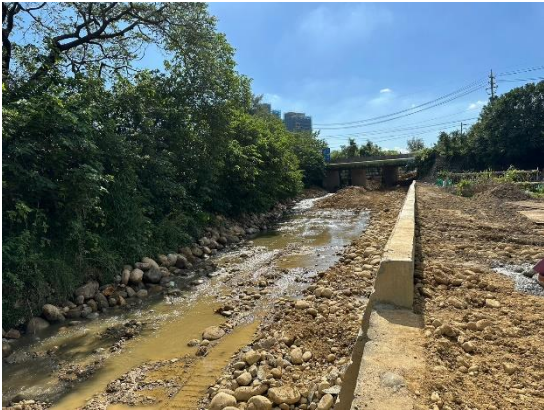
| <ol style="list-style-type: none"> <li>1. 工區內建議設置排檔水設施或簡易沉沙池，可降低河道中水質濁度。</li> <li>2. 依照工程督導現勘監造說明，後續會將採挖的石塊拋還回河道一事，建議可於河道中部份區域利用石塊堆疊降低汛期河水流速，也有助於提供緩衝區域予水中生物。</li> </ol> | | | |

| <br> | | <ol style="list-style-type: none"> <li>1. 工區內設置簡易沉沙池，降低河道中水質濁度。</li> <li>2. 於河道中部份區域利用石塊堆疊降低汛期河水流速，助於提供緩衝區域予水中生物。</li> </ol> | |
