連城溪 0K+859~1K+052 護岸加高應急工程生態檢核表

M-01 維護管理階段現場勘查紀錄表

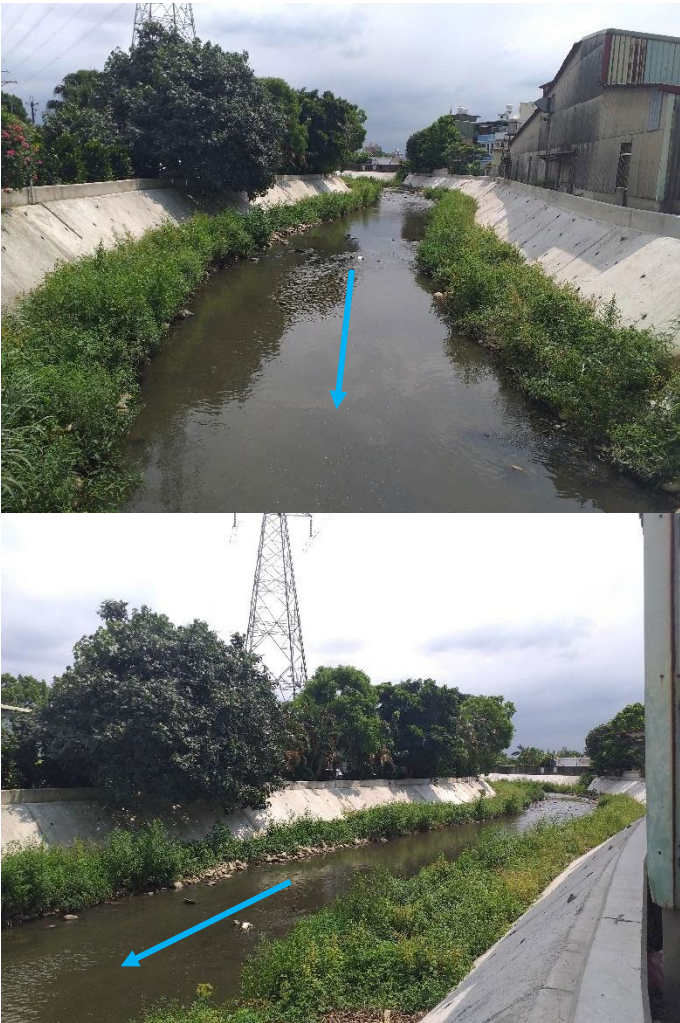
| <p>本工程於 111 年 11 月底完工，至今已超過半年。兩岸坡腳保留石灘地，目前植被恢復良好，右岸既有保全樹木生長狀況佳。河水呈現黃綠色，無明顯異味。建議未來清淤時，若通洪斷面足夠，則盡量保留兩岸植被。<br/>工程周邊自然環境已漸趨穩定，無明顯之生態議題。</p> | | 後續配合辦理。 | |

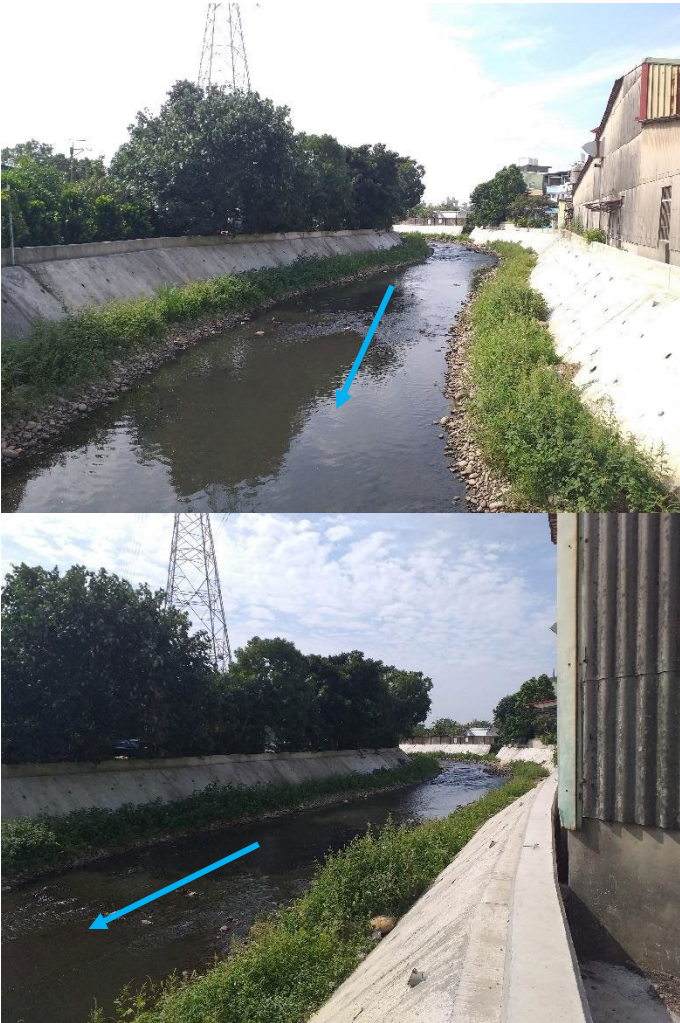
| <p>本工程於 111 年 11 月底完工，已完工將近 1 年。對比前次勘查，河道兩岸植被覆蓋率無明顯變化，坡腳石灘地保有 90% 以上之植被覆蓋率。右岸既有保全樹木生長狀況佳。河水目視呈現黃綠色，無明顯異味。整體維管情況良好，請繼續保持。</p> <p>工程周邊自然環境已漸趨穩定，無明顯之生態議題。</p> | | | |

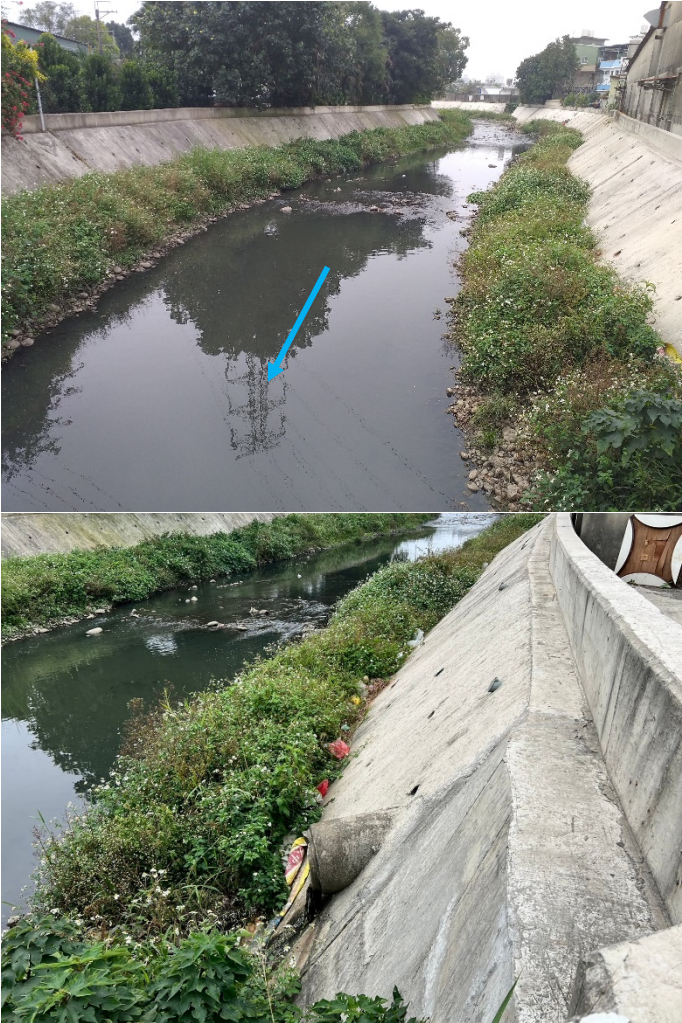
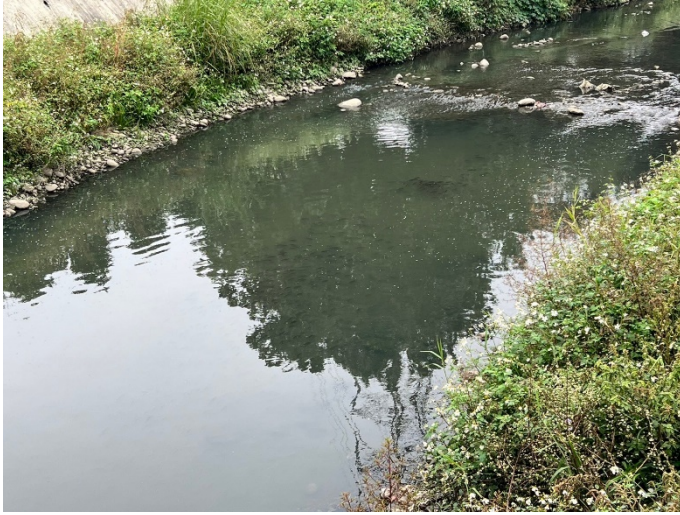
本工程於 111 年 11 月底完工，已完工超過 1 年。對比前次勘查，河道兩岸植被覆蓋率無明顯變化，坡腳石灘地保有 90% 以上之植被覆蓋率。右岸既有保全樹木生長狀況佳。河水目視呈現黃綠色，無明顯異味，河中可觀察到吳郭魚群。護岸坡腳灘地草叢中有民生廢棄物棄置，建議可定期派員清除。

工程周邊自然環境已漸趨穩定，無明顯之生態議題，建議後續可解除列管。
