生態保育措施自主檢查表

| 工程名稱 | 同安綠水巷工程 | | |
| 分項工程名稱 | 生態友善及環境保護分項計畫 | | |
| 工程位置 | 南炭溪 | 檢查日期 | 民國111年9月7日 |

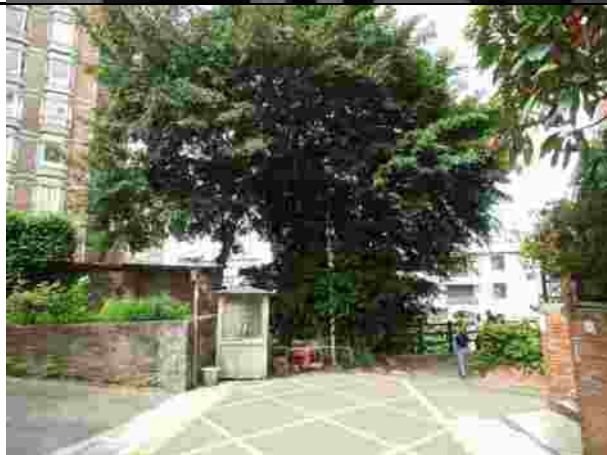
| 保留喬木 | 榕樹-新埔十街 14 巷底<br>(25°01'25.9"N 121°18'00.4"E) | | 確認保留榕樹位置，未來必要時可進行修枝，且修枝傷口需平整。 | |

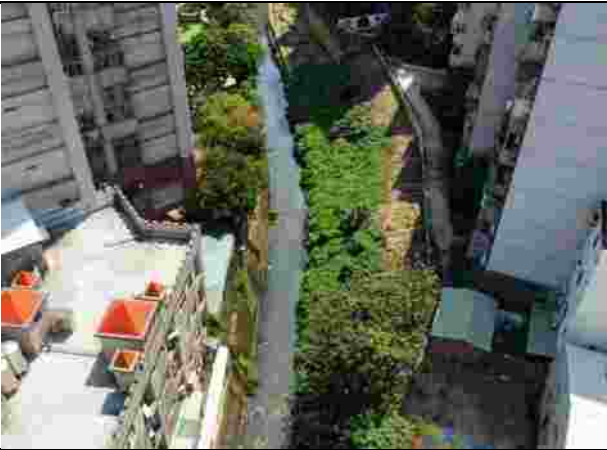
| | 保留棲地 | 米羅大地社區後方 | | 施工前已告知重機具不得進入米羅大地社區後方。 |

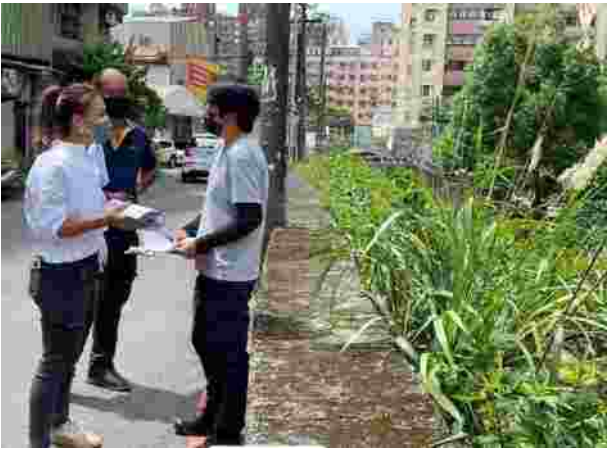
| | 棲地保護注意事項 | <p>1.工區棲地維護，外來入侵種通報移除。</p> <p>2.縮小棲地擾動範圍。</p> <p>3.降低對於周遭生態的影響。</p> <p>4.施工過程的部分行為可能導致不必要的生態干擾，對非預期會影響到的棲地造成擾動。</p> | | 現場已告知相關注意事項。 |

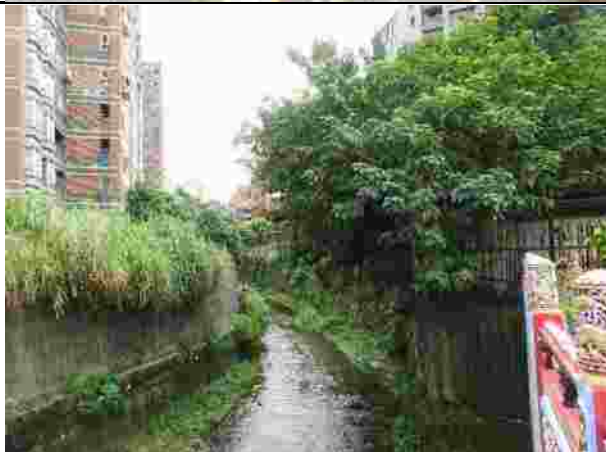
| | 構樹-土地公(鴻瀾宮)<br>(25°01'28.3"N 121°17'56.6"E) | | 確認保留構樹完整，未來必要時可進行修枝，且修枝傷口需平整。 | |

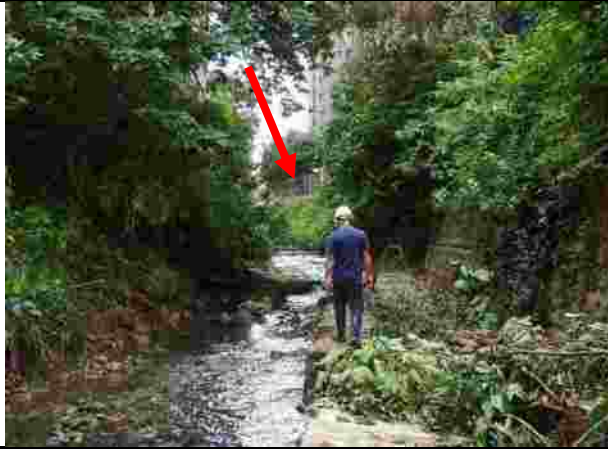
| | 保留棲地 | 米羅大地社區後方 | | 施工前已告知重機具不得進入米羅大地社區後方。 |

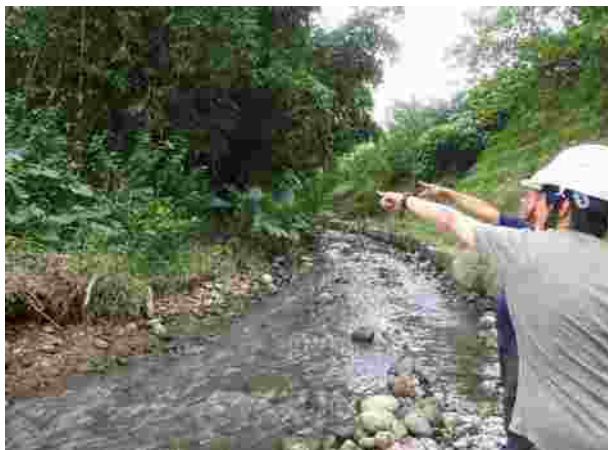
| | 棲地保護<br>注意事項 | <ol style="list-style-type: none"> <li>1.工區棲地維護，外來入侵種通報移除。</li> <li>2.縮小棲地擾動範圍。</li> <li>3.降低對於周遭生態的影響。</li> <li>4.施工過程的部分行為可能導致不必要的生態干擾，對非預期會影響到的棲地造成擾動。</li> </ol> | | 現場工作人員已熟知相關注意事項。 |

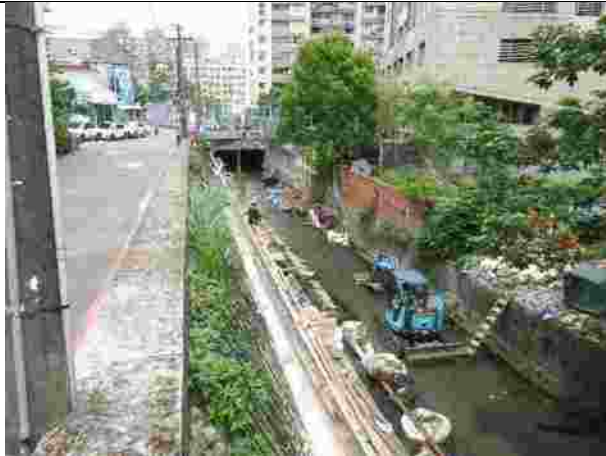
| | | 工程人員與機具不進入非工程影響範圍之工區。 | | 第三區施工區域限制於河道中。 |

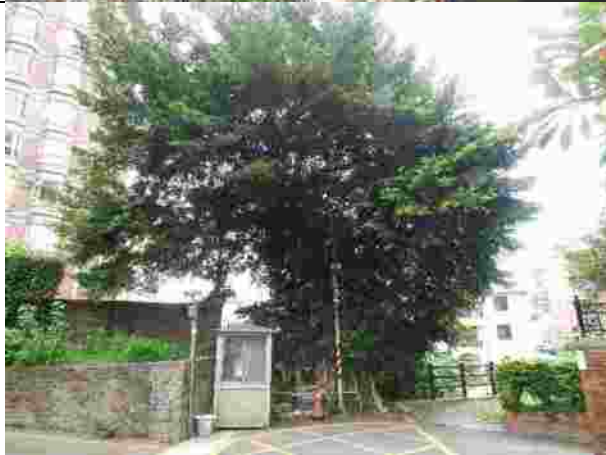
| 保留喬木 | 榕樹-新埔十街 14 巷底<br>(25°01'25.9"N 121°18'00.4"E) | | 確認保留榕樹完整，未來必要時可進行修枝，且修枝傷口需平整。 | |

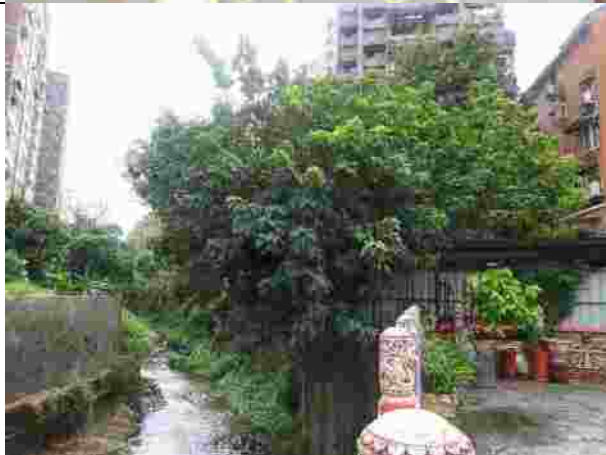
| | 構樹-土地公(鴻瀾宮)<br>(25°01'28.3"N 121°17'56.6"E) | | 確認保留構樹完整，未來必要時可進行修枝，且修枝傷口需平整。 | |

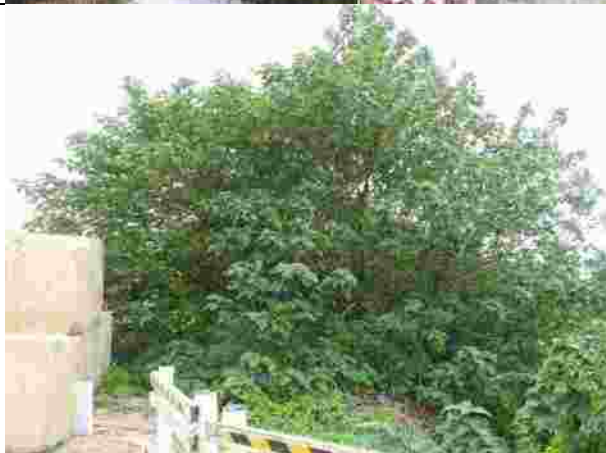
| | 構樹-暫置場內<br>(25°01'38.1"N 121°17'45.0"E) | | 確認保留構樹完整，未來必要時可進行修枝，且修枝傷口需平整。 | |

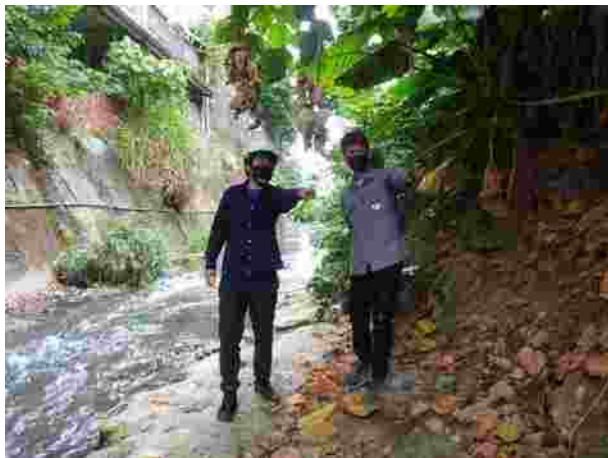
| | 棲地保護注意事項 | 1.工區棲地維護，外來入侵種通報移除。<br>2.縮小棲地擾動範圍。<br>3.降低對於周遭生態的影響。<br>4.施工過程的部分行為可能導致不必要的生態干擾，對非預期會影響到的棲地造成擾動。 | | 現場工作人員已熟知相關注意事項。 |

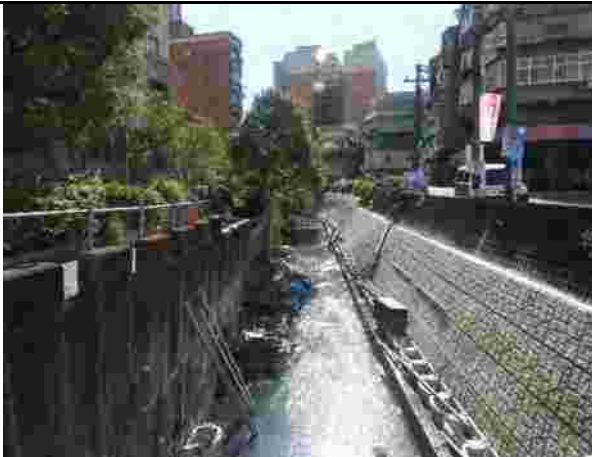
| | 檢查項目 | 檢查標準 | 照片 | 現況說明 |
|---|---|---|---|---|
| 現況環境紀錄照片 | 施工區域及施工中現地環境 | 工程擾動區域、範圍、機具位置、施作現況 | | 第三工區施工範圍為河道內，檢查日此區未施工。 |

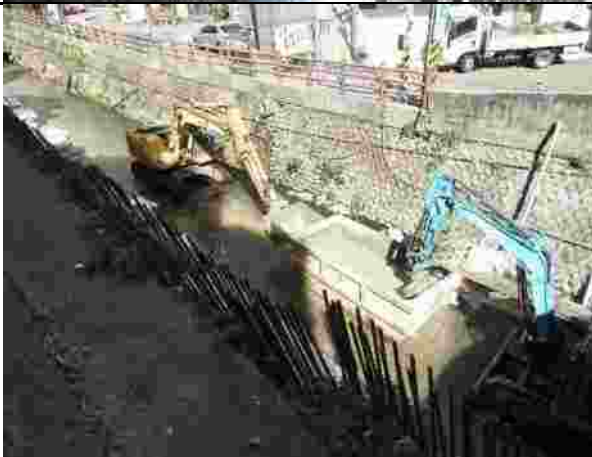
| | 檢查項目 | 檢查標準 | 照片 | 現況說明 |
|---|---|---|---|---|
| | | | | 第二工區實施混凝土澆置作業。 |

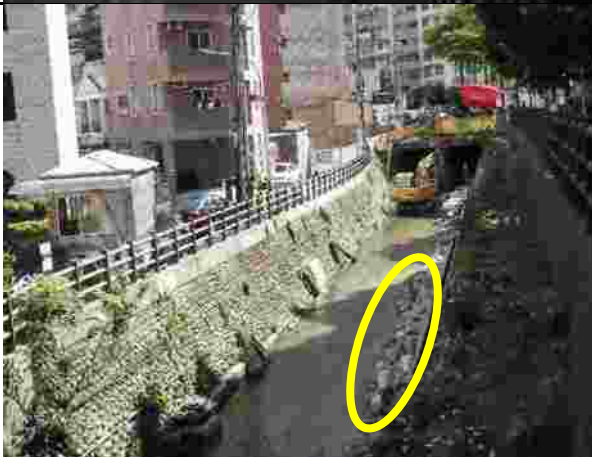
| | 檢查項目 | 檢查標準 | 照片 | 現況說明 |
|---|---|---|---|---|
| | | | | 第二工區基腳處設置圍水設施，防止溪水流入施工區域。 |

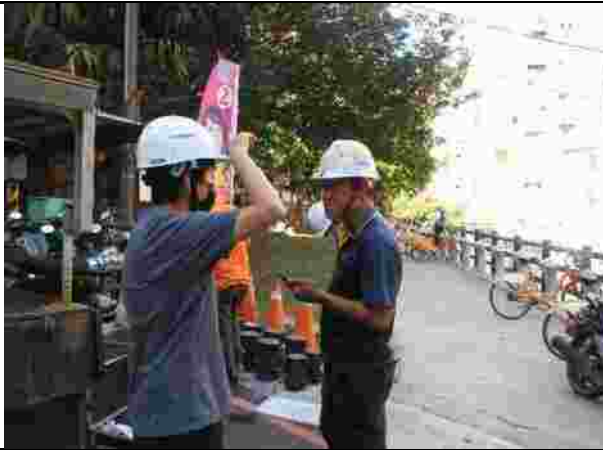
| | | 工程人員與機具不須進入非工程影響範圍之工區。 | | 現場已告知禁止工程及人員進入非擾動區域。 |

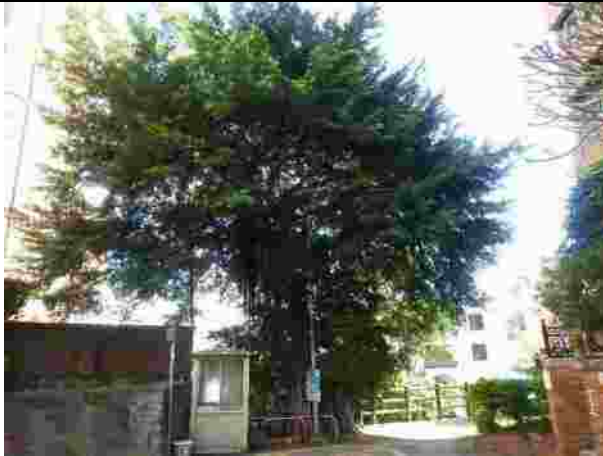
| 保留喬木 | 榕樹-新埔十街14巷底<br>(25°01'25.9"N 121°18'00.4"E) | | 確認保留榕樹完整，未來必要時可進行修枝，且修枝傷口需平整。 | |

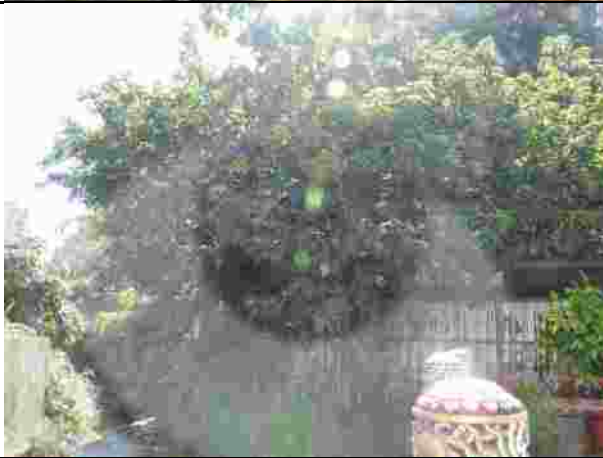
| | 構樹-土地公(鴻瀾宮)<br>(25°01'28.3"N 121°17'56.6"E) | | 確認保留構樹完整，未來必要時可進行修枝，且修枝傷口需平整。 | |

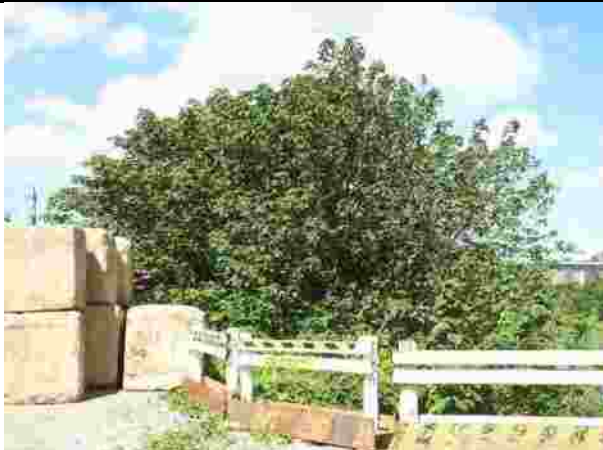
| | 構樹-暫置場內<br>(25°01'38.1"N 121°17'45.0"E) | | 確認保留構樹完整，未來必要時可進行修枝，且修枝傷口需平整。 | |

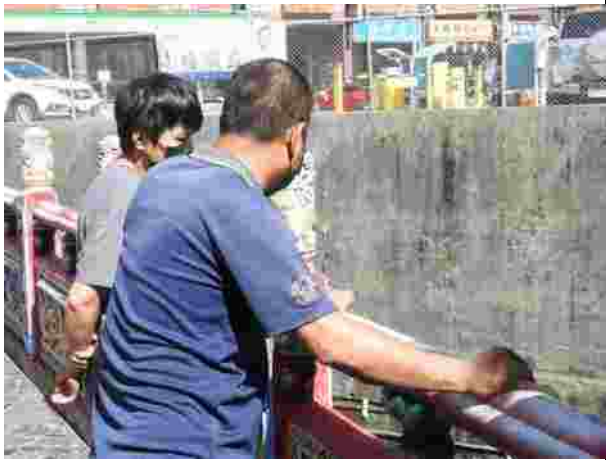
| | 棲地保護注意事項 | 1. 工區棲地維護，外來入侵種通報移除。<br>2. 縮小棲地擾動範圍。<br>3. 降低對於周遭生態的影響。<br>4. 施工過程的部分行為可能導致不必要的生態干擾，對非預期會影響到的棲地造成擾動。 | | 現場工作人員已熟知相關注意事項。 |

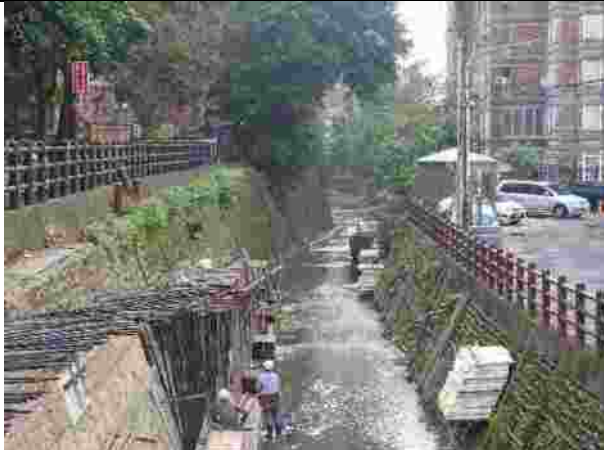
| 拍攝檢查日期：111 年 12 月 09 日 | | | | |
|---|---|---|---|---|
| | | | | 第二工區目前工程進度為施作戲台步道。 |

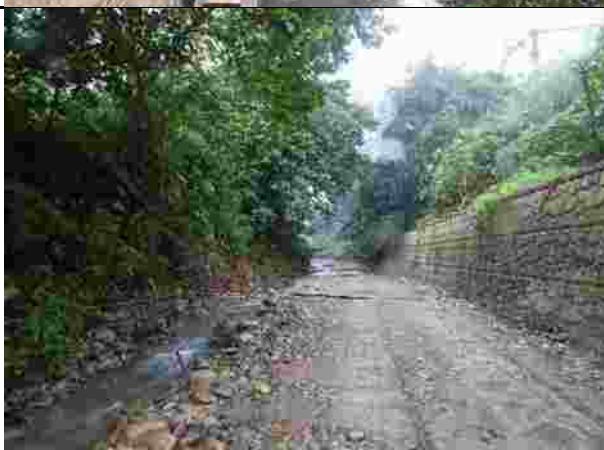
| 拍攝檢查日期：111 年 12 月 09 日 | | | | |
|---|---|---|---|---|
| | | | | 第一工區施工便道已完成。 |

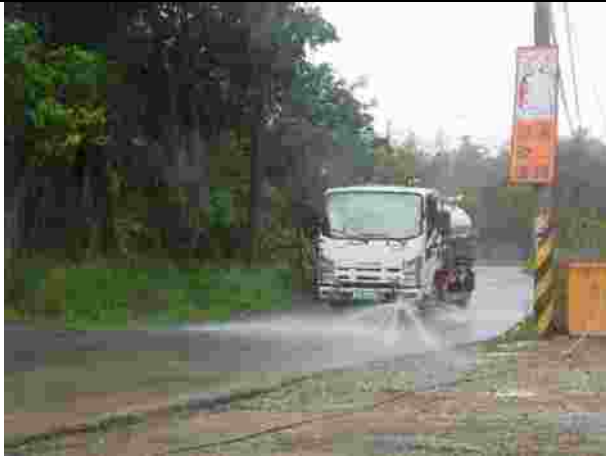
| | | | | 確實使用灑水車清洗工程車輛出入造成的泥砂。 |

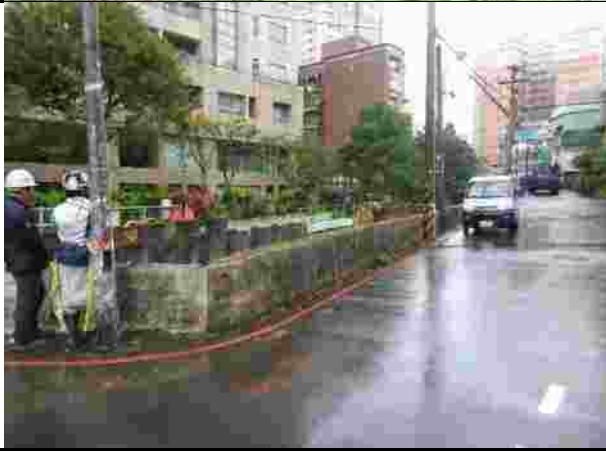
| | | 工程人員與機具不須進入非工程影響範圍之工區。 | | 現場已告知禁止工程及人員進入非擾動區域。 |

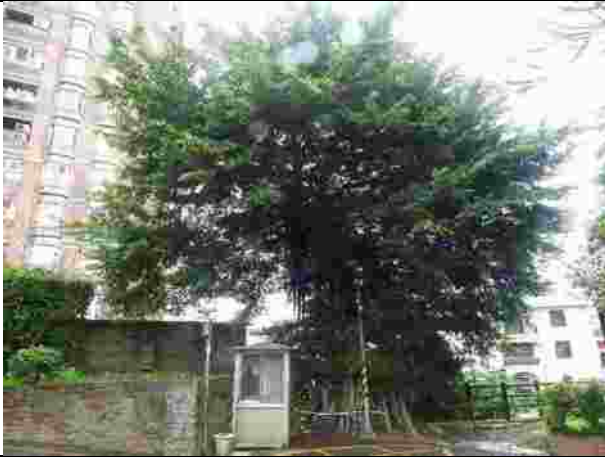
| | 保留喬木 | 榕樹-新埔十街<br>14 巷底<br>(25°01'25.9"N<br>121°18'00.4"E) | | 確認保留榕<br>樹完整，未<br>來必要時可<br>進行修枝，<br>且修枝傷口<br>需平整。 |

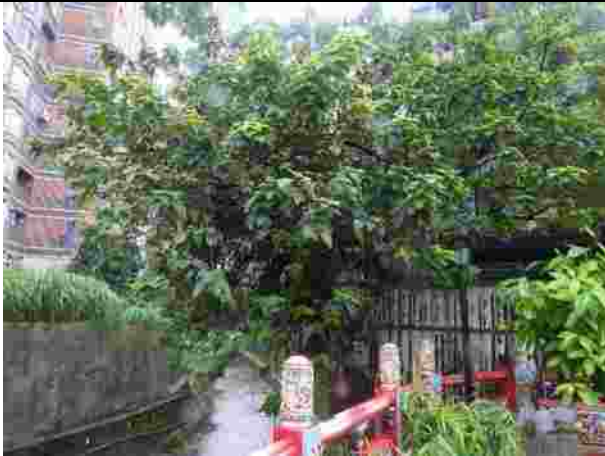
| | | 構樹-土地公(鴻<br>瀾宮)<br>(25°01'28.3"N<br>121°17'56.6"E) | | 確認保留構<br>樹完整，未<br>來必要時可<br>進行修枝，<br>且修枝傷口<br>需平整。 |

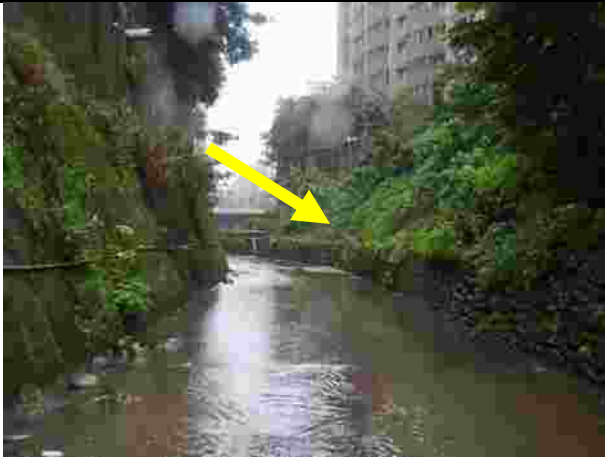
| | 保留棲地 | 米羅大地社區<br>後方 | | 施工前已告<br>知重機具不<br>得進入米羅<br>大地社區後<br>方。 |

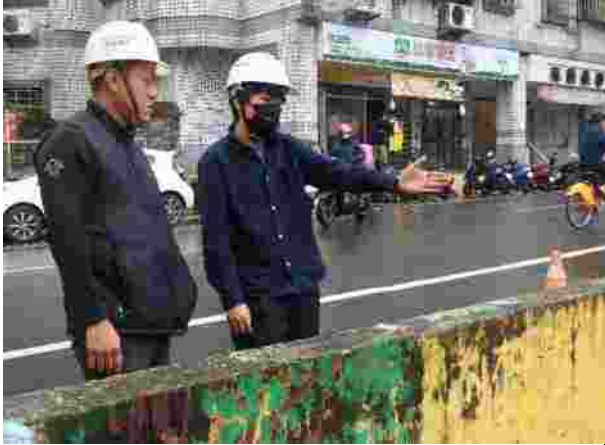
| | <p>棲地保護<br/>注意事項</p> | <ol style="list-style-type: none"> <li>1.工區棲地維護，外來入侵種通報移除。</li> <li>2.縮小棲地擾動範圍。</li> <li>3.降低對於周遭生態的影響。</li> <li>4.施工過程的部分行為可能導致不必要的生態干擾，對非預期會影響到的棲地造成擾動。</li> </ol> | | <p>現場工作人員已熟知相關注意事項。</p> |

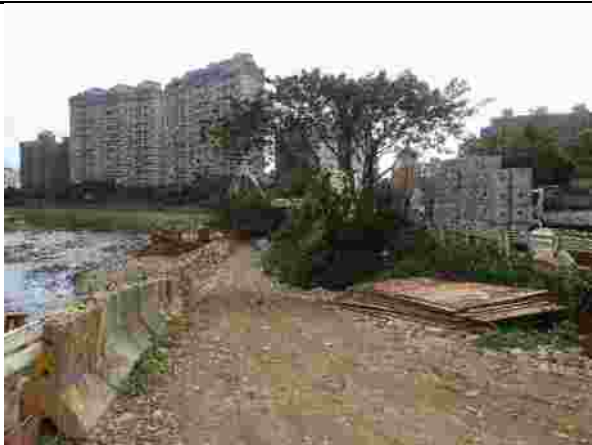
| | | | | 第一工區尚未施工，便道已鋪設完成。 |

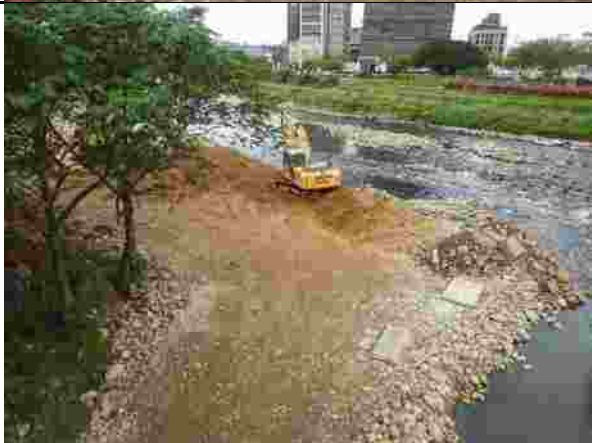
| | | | | 外運土方確實堆放於暫置區內，作為植生槽內填土使用。 |

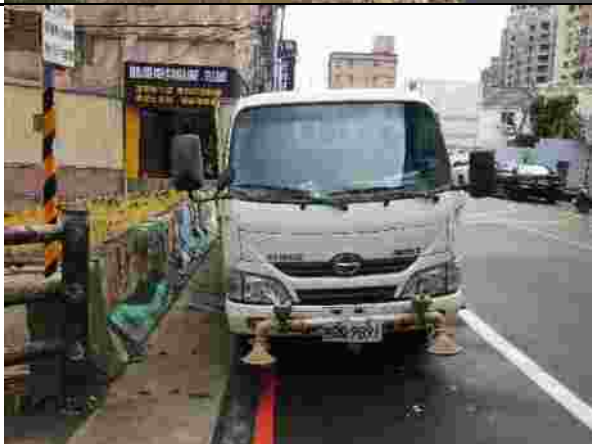
| | | | | 本日無車輛進出，工區週環境清潔。灑水車於第二工區旁準備。 |

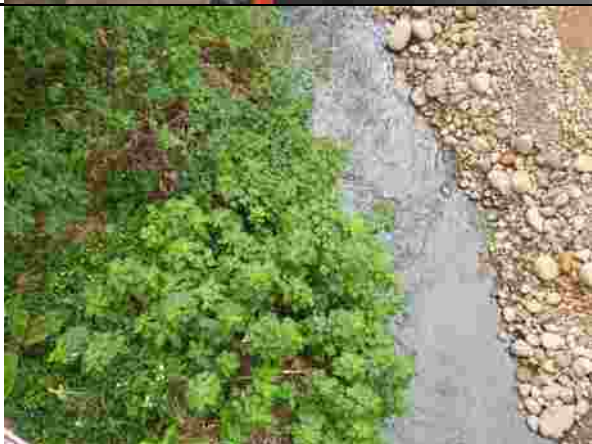
| | | | | 第一工區主辦單位建議保留之右岸葎草區域使用警示帶標示圍起且迴避，無擾動。 |

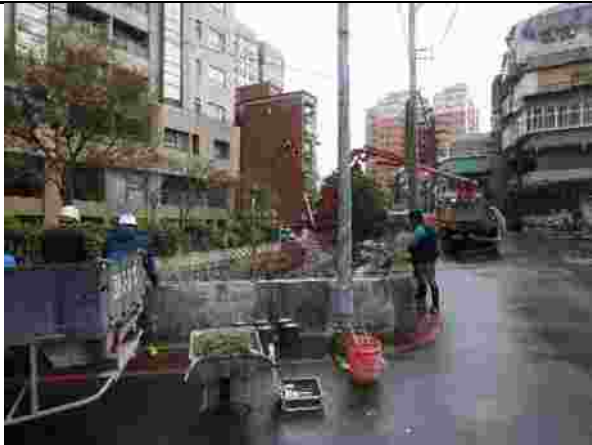
| | | 工程人員與機具不須進入非工程影響範圍之工區。 | | 現場已告知禁止工程及人員進入非擾動區域。 |

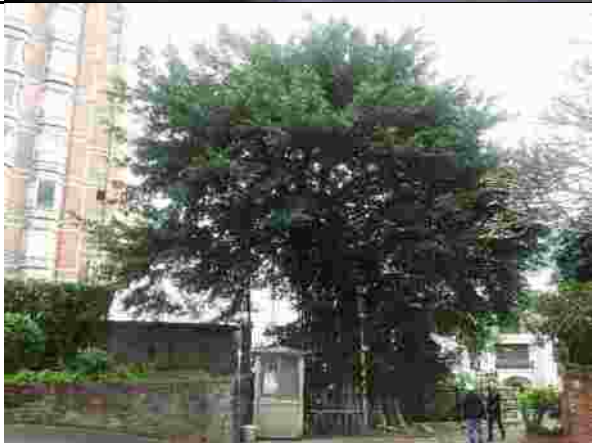
| 保留喬木 | 榕樹-新埔十街14巷底<br>(25°01'25.9"N 121°18'00.4"E) | | 確認保留榕樹完整，未來必要時可進行修枝，且修枝傷口需平整。 | |

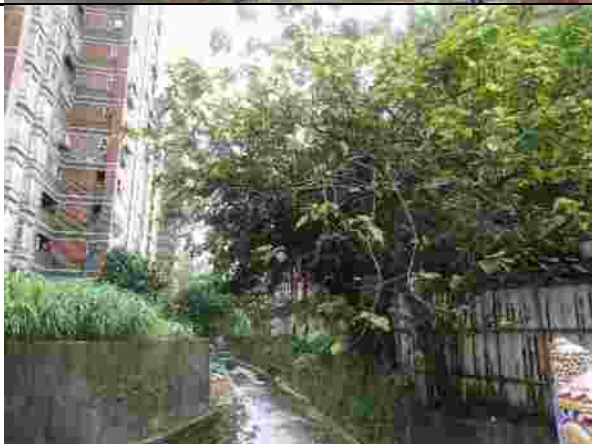
| | 構樹-土地公(鴻瀾宮)<br>(25°01'28.3"N 121°17'56.6"E) | | 確認保留構樹完整，已進行部分修枝，修枝傷口需平整。 | |

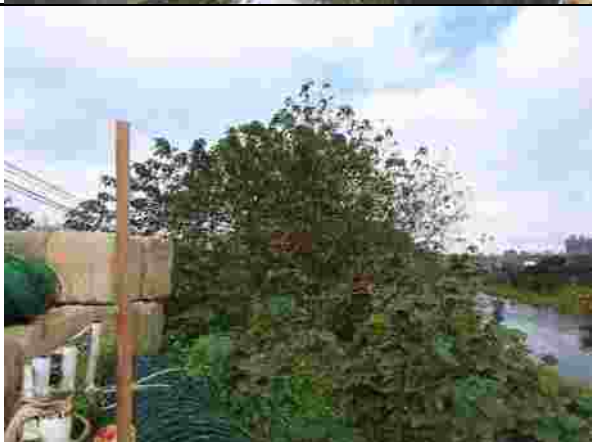
| | 構樹-暫置場內<br>(25°01'38.1"N 121°17'45.0"E) | | 確認保留構樹完整，未來必要時可進行修枝，且修枝傷口需平整。 | |

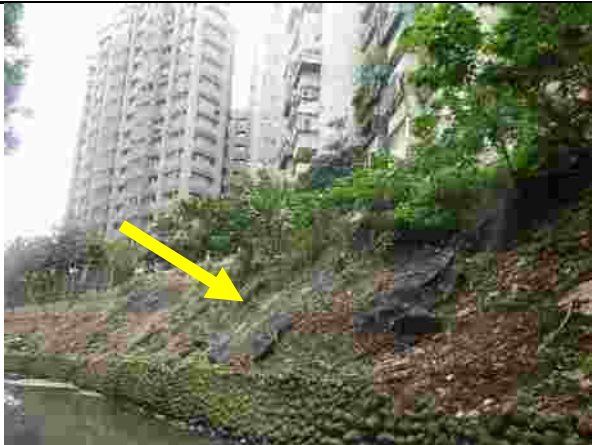
| | 保留棲地 | 米羅大地社區後方 | | 施工前已告知重機具不得進入米羅大地社區後方。以人工方式進行除草作業。 |

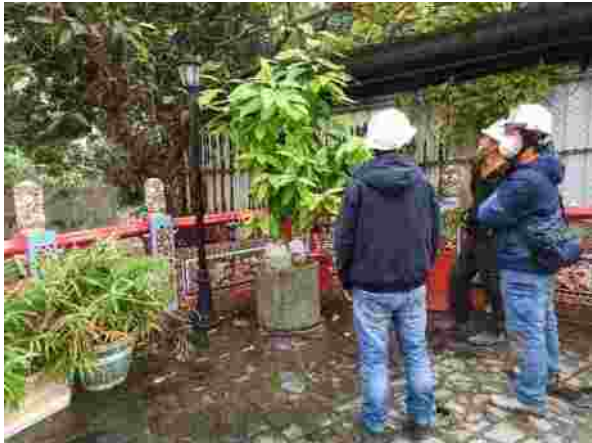
| | 棲地保護注意事項 | 1. 工區棲地維護，外來入侵種通報移除。<br>2. 縮小棲地擾動範圍。<br>3. 降低對於周遭生態的影響。<br>4. 施工過程的部分行為可能導致不必要的生態干擾，對非預期會影響到的棲地造成擾動。 | | 現場工作人員已熟知相關注意事項。 |

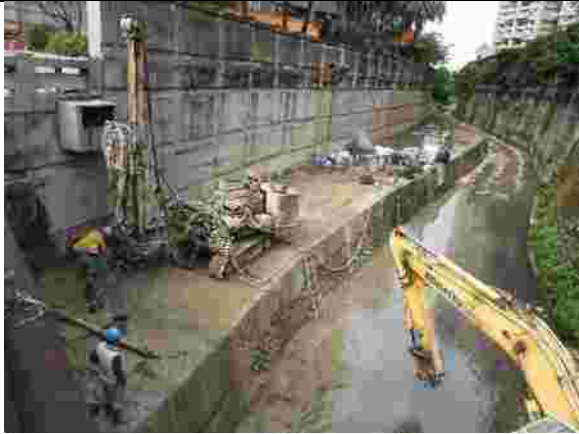
| | | | | <p>第一工區尊龍大地旁施工段進行基礎加固工程，未設置沉砂池或圍水設施，河道內水質濁度異常，啟動環境生態異常狀況處理。</p> |

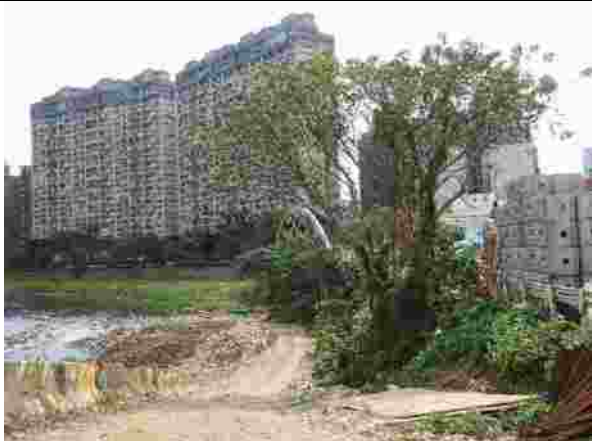
| | | | | <p>第一工區近南崁溪段尚未施工，便道已鋪設完成。土方確實堆放於暫置區內，作為植生槽內填土使用。</p> |

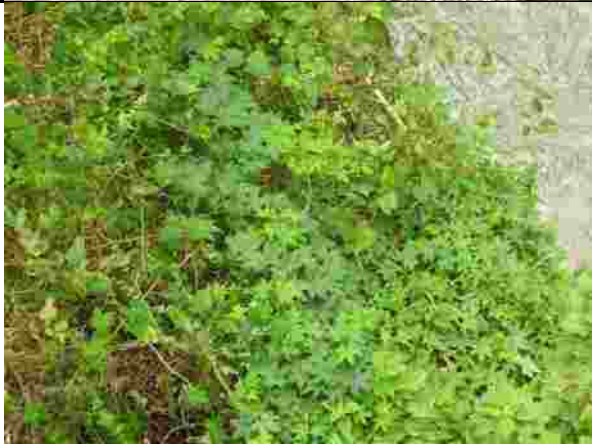
| | | | | <p>第一工區主辦單位建議保留之右岸葎草區域使用警示帶標示圍起且迴避，無擾動。</p> |

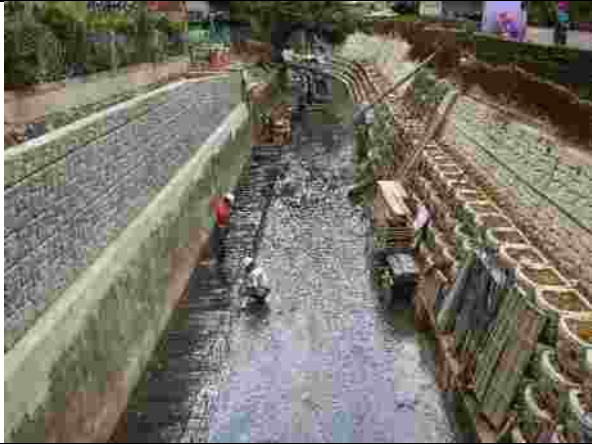
| | | <p>工程人員與機具不須進入非工程影響範圍之工區。</p> | | <p>現場已告知禁止工程及人員進入非擾動區域。</p> |

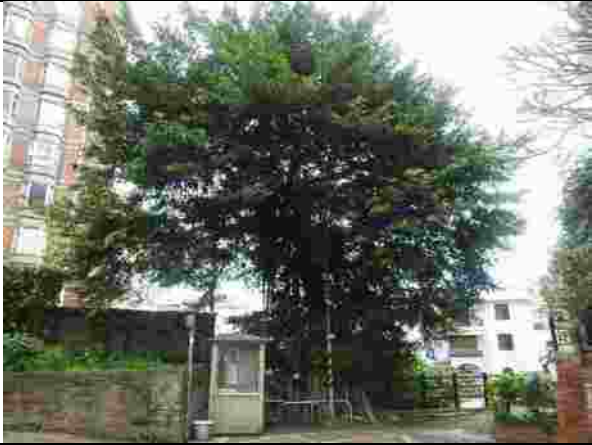
| | 保留喬木 | 榕樹-新埔十街<br>14 巷底<br>(25°01'25.9"N<br>121°18'00.4"E) | | 確認保留榕樹完整，未來必要時可進行修枝，且修枝傷口需平整。 |

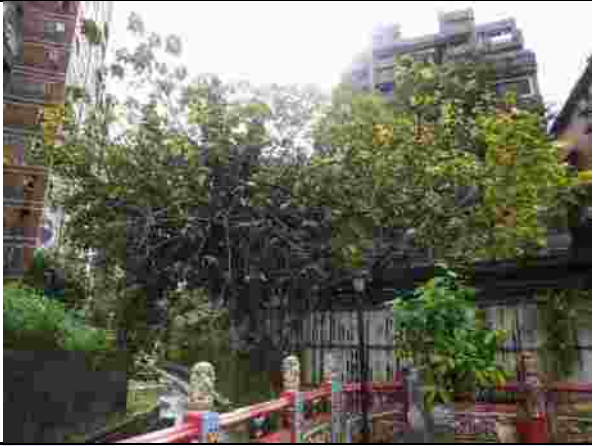
| | | 構樹-土地公(鴻瀾宮)<br>(25°01'28.3"N<br>121°17'56.6"E) | | 確認保留構樹完整，已進行部分修枝，修枝傷口需平整。 |

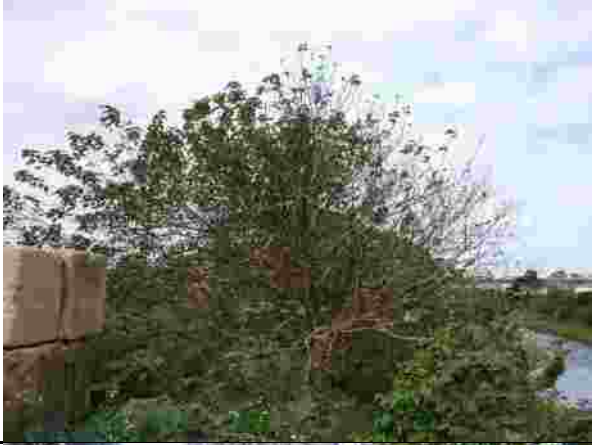
| | | 構樹-暫置場內<br>(25°01'38.1"N<br>121°17'45.0"E) | | 確認保留構樹完整，未來必要時可進行修枝，且修枝傷口需平整。 |

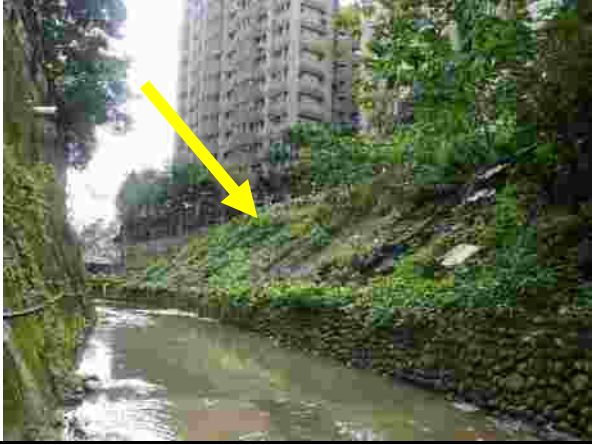
| | 保留棲地 | 米羅大地社區<br>後方 | | 施工前已告知重機具不得進入米羅大地社區後方。以人工方式進行除草作業。 |

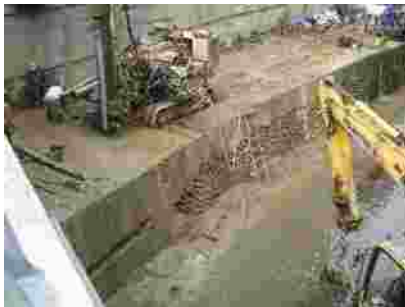
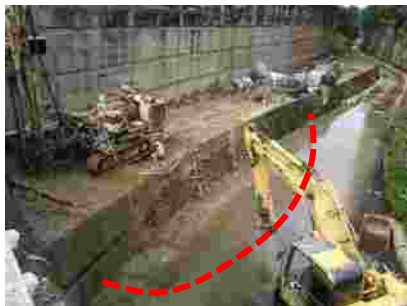
| 異常狀況<br>說明 | <p>第一工區尊龍大地旁施作基礎加固工程，使用反循環基樁工法，未設置沉砂池或圍水設施，抽出之泥水未經沉澱後排出，導致河道內水質濁度提升，發生異常狀況。</p> | 解決對策 | <p>1.建議新增沉砂池或圍水設施(紅色虛線處)於左岸。因設置位置將會阻礙機具運作，故無法設置。</p> <p>2.工程段為三面光渠道，水域生物紀錄到雜交吳郭魚。建議縮減基礎加固工程施作天數(減少水質濁度異常)，加快工程速度，基礎加固工程於 112.02.24 前完成，並於完成基礎加固後隔日進行水質濁度確認。</p> |

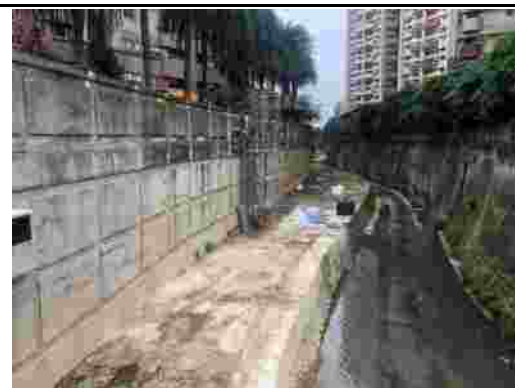
基礎加固工程於 112.02.24 前完成，02.24 當日水質狀況已復原，現場無泥沙汙濁水體排入溝渠。

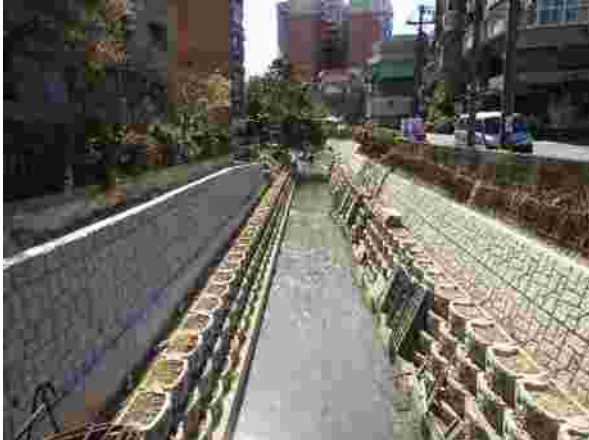
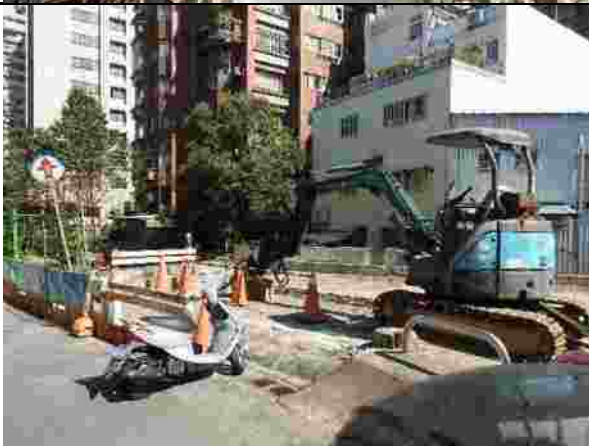
| | 檢查項目 | 檢查標準 | 照片 | 現況說明 |
|---|---|---|---|---|
| 現況環境紀錄照片 | 施工區域及施工中現地環境 | 工程擾動區域、範圍、機具位置、施作現況 | | <p>第三工區目前工程進度為施作植生槽護岸(今日無施工)，施工機具及材料確實堆置於施工擾動範圍內，工區範圍內記錄到夜鷺棲息。</p> |

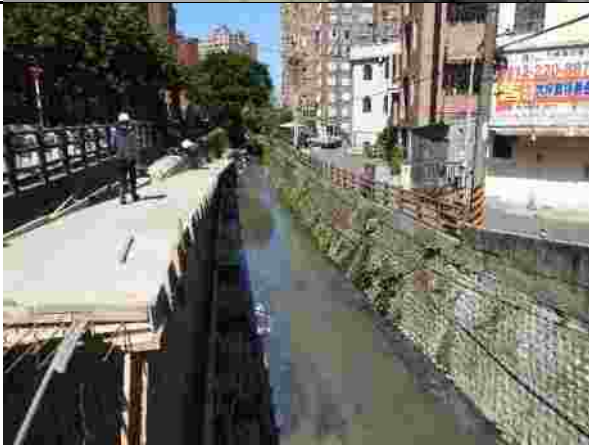
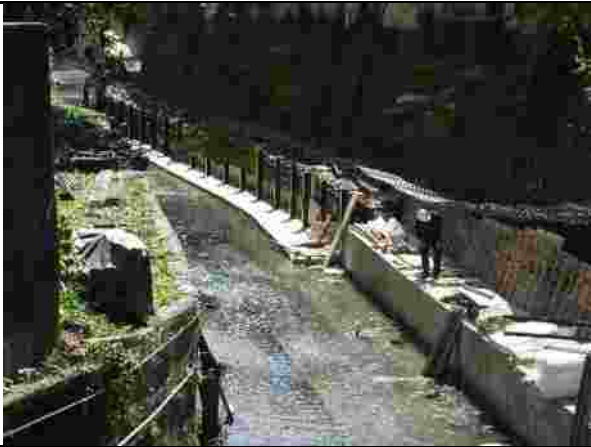
| | 檢查項目 | 檢查標準 | 照片 | 現況說明 |
|---|---|---|---|---|
| | | | | <p>第二工區目前工程進度為步道基礎工施作，採半半分段施工。暫置區域設置於右岸新建巡檢階梯處，工區範圍內記錄到小白鷺於河道內覓食。</p> |

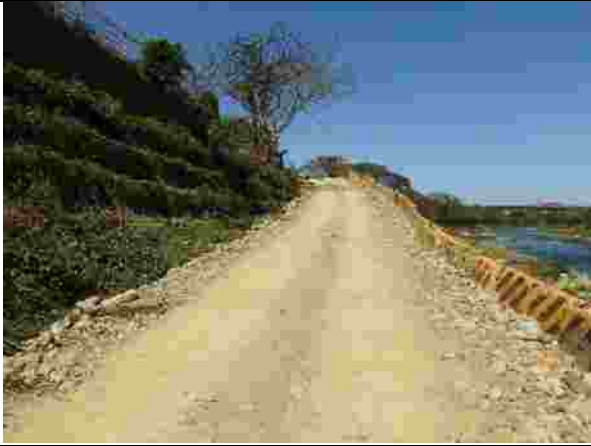
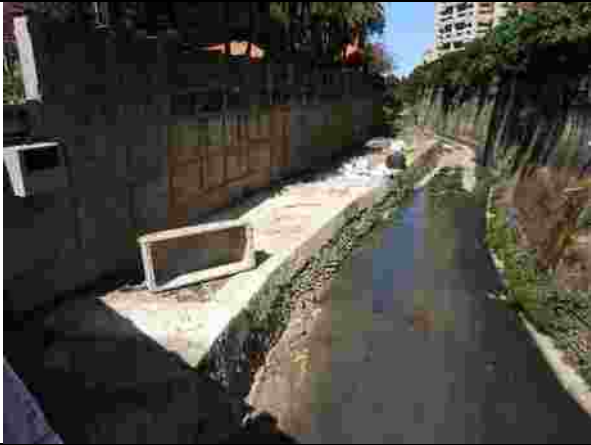
| | | | | <p>第一工區便道已鋪設完成，今日無車輛進出。尊龍大地旁施工段基礎加固工程已完成，維持水質原況，目視水中棲息雜交吳郭魚。</p> |

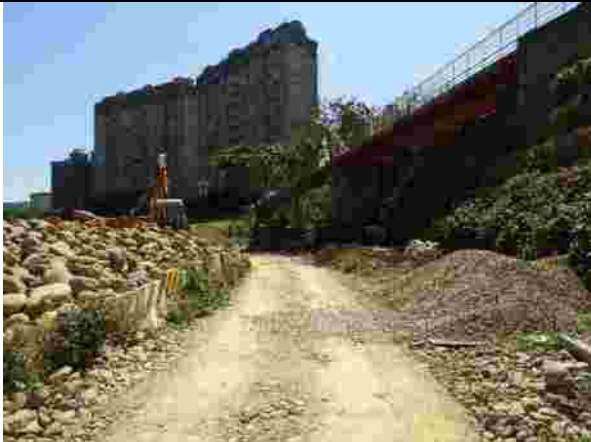
| | | | | <p>外運土石確實堆放於暫置區內，作為植生槽內填土使用。</p> |

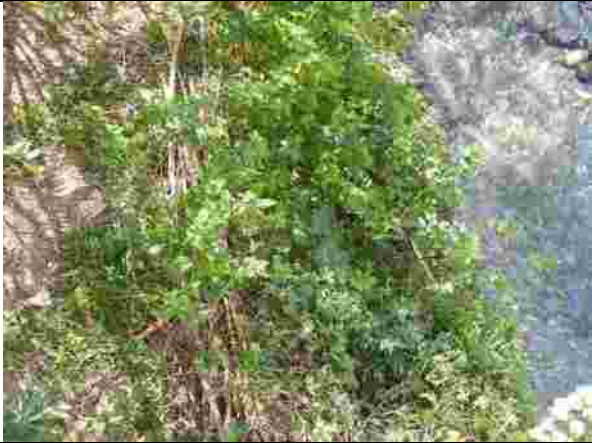
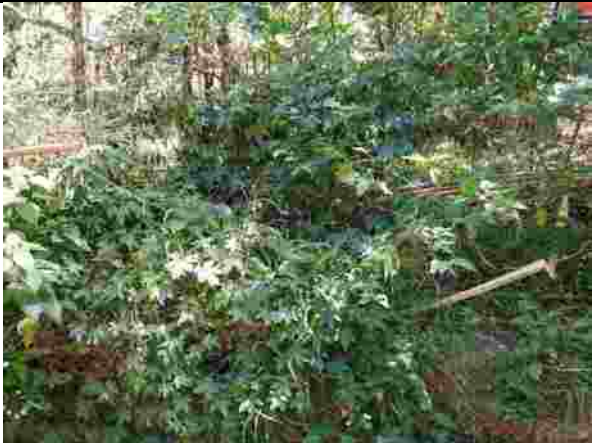
| | | | | 第一工區主辦單位建議保留之右岸葎草區域使用警示帶標示圍起且迴避，無擾動。 |

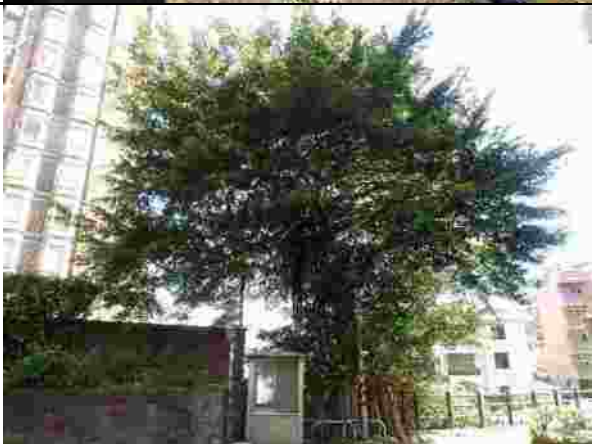
| | 保留喬木 | 榕樹-新埔十街14巷底<br>(25°01'25.9"N 121°18'00.4"E) | | 確認保留榕樹完整，未來必要時可進行修枝，且修枝傷口需平整。 |

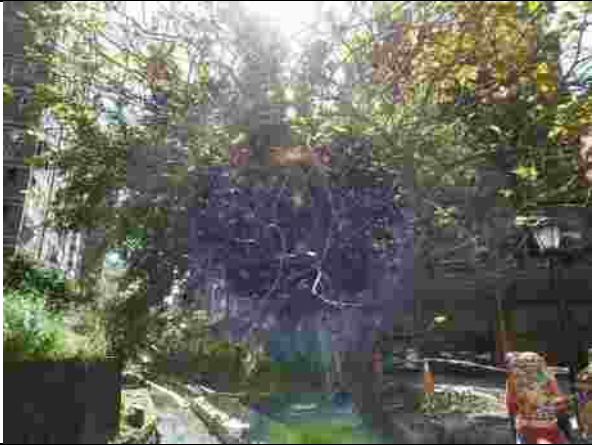
| | | <p>構樹-土地公(鴻瀾宮)<br/>(25°01'28.3"N 121°17'56.6"E)</p> | | <p>確認保留構樹完整，已進行部分修枝。</p> |

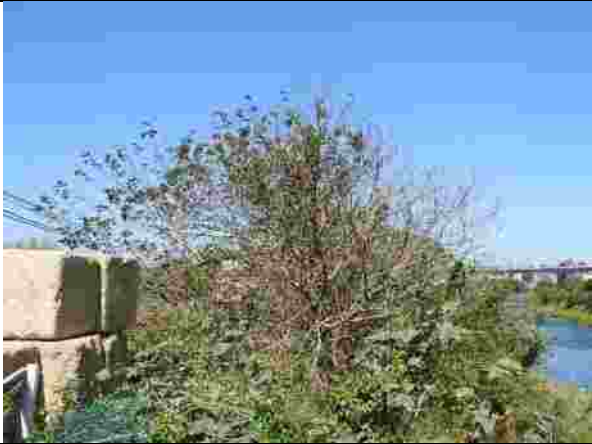
| | | <p>構樹-暫置場內<br/>(25°01'38.1"N 121°17'45.0"E)</p> | | <p>確認保留構樹完整，未來必要時可進行修枝，且修枝傷口需平整。</p> |

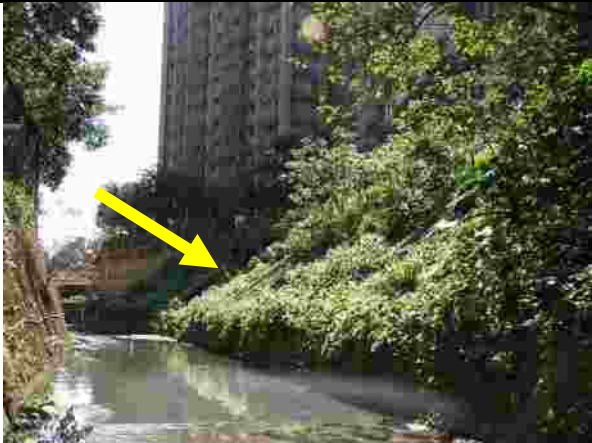
| | 保留棲地 | <p>米羅大地社區後方</p> | | <p>施工前已告知重機具不得進入米羅大地社區後方。以人工方式進行除草作業。</p> |

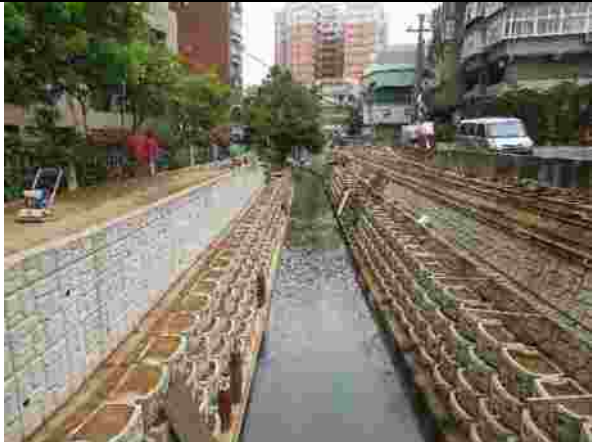
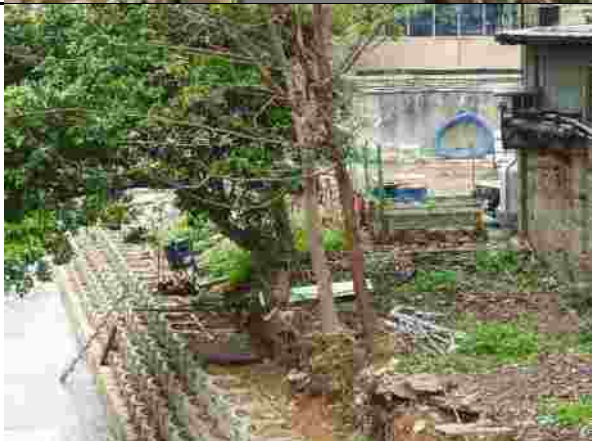
| 拍攝檢查日期：112 年 04 月 06 日 | | | | |
|---|---|---|---|---|
| | 施工區域及施工中現地環境 | 工程擾動區域、範圍、機具位置、施作現況 | | 第三工區目前主要施作左岸步道，施工機具及材料確實堆置於施工擾動範圍內。右岸保留喬木區建議回填土至原本地表高度，可加高植生槽或使用混凝土結構，防止回填土壤流失。 |

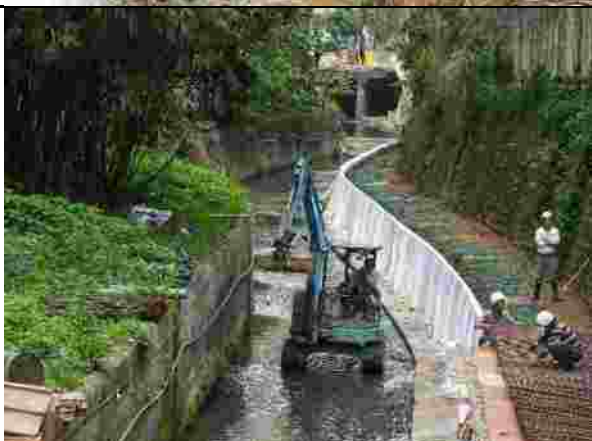
| 拍攝檢查日期：112 年 04 月 06 日 | | | | |
|---|---|---|---|---|
| | | | | 第二工區目前工程進度為步道施作，小型怪手於河道中，其餘採高水作業。暫置區域設置於右岸新建巡檢階梯處。 |

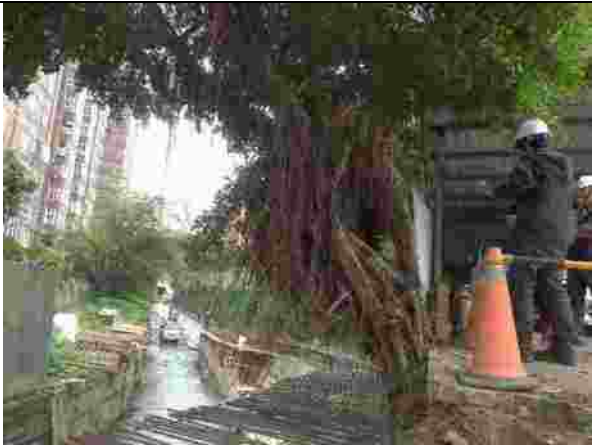
| | | | 步道連接土地公廟處之榕樹，若有需要可進行修枝，修枝建議切口平整，切口處可使用樹脂塗抹，增加喬木存活率。 |

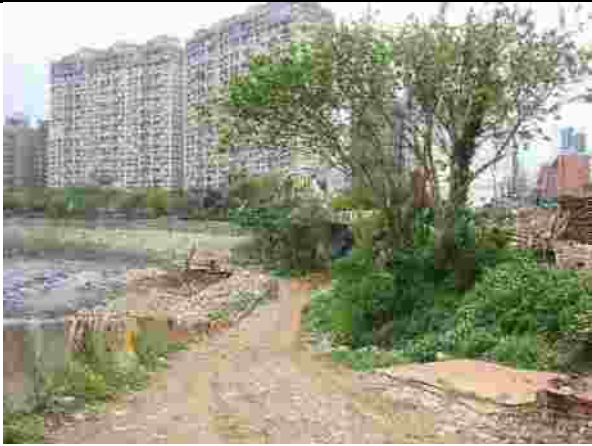
| | | | 第一工區便道已鋪設完成，今日無車輛進出。外運土石確實堆放於暫置區內，作為植生槽內填土使用。 |

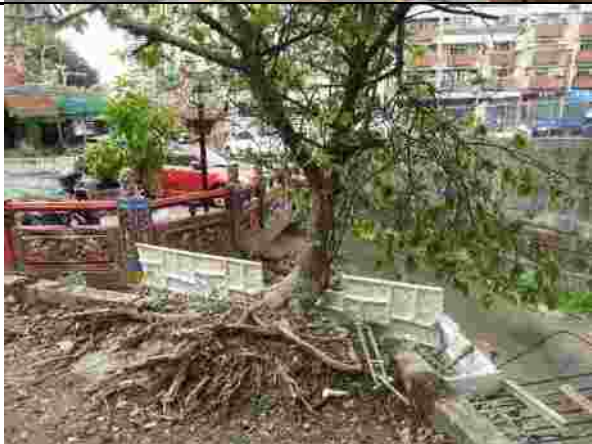
| 3. 施工範圍(含估置場內)，保留喬木3棵，必要時修枝保護或以麻布等包材包覆(需附照片)。 | 1. 榕樹-新埔十街14巷底<br>(25°01'25.9"N 121°18'00.4"E)<br>2. 構樹-土地公(鴻瀾宮)<br>(25°01'28.3"N 121°17'56.6"E)<br>3. 構樹-暫置場內<br>(25°01'38.1"N 121°17'45.0"E) | 喬木保留完好。<br>根部裸露建議覆土以提高喬木存活率<br>喬木保留完好。 | 是<br>是<br>是 |

| | 構樹-土地公(鴻瀾宮)<br>(25°01'28.3"N 121°17'56.6"E) | | 確認保留構樹完整，根部裸露建議覆土澆水提高存活率。 | |

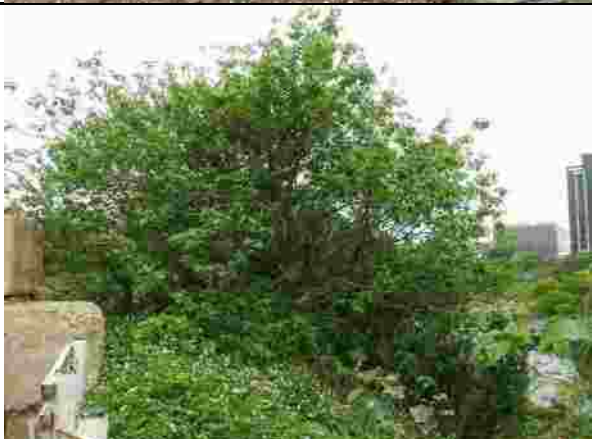
| | 構樹-暫置場內<br>(25°01'38.1"N 121°17'45.0"E) | | 確認保留構樹完整，未來必要時可進行修枝，且修枝傷口需平整。 | |

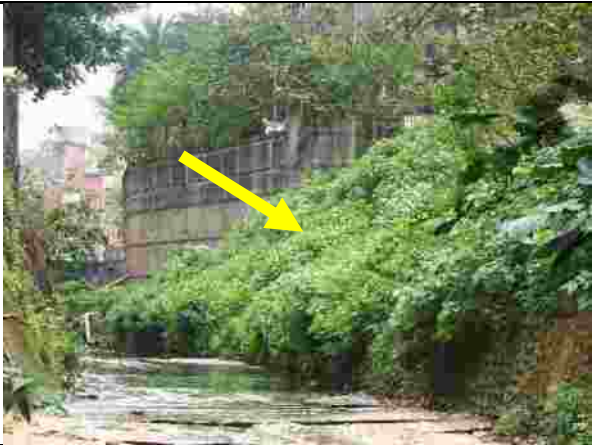
| | 保留棲地 | 米羅大地社區後方 | | 施工前已告知重機具不得進入米羅大地社區後方。以人工方式進行除草作業。 |

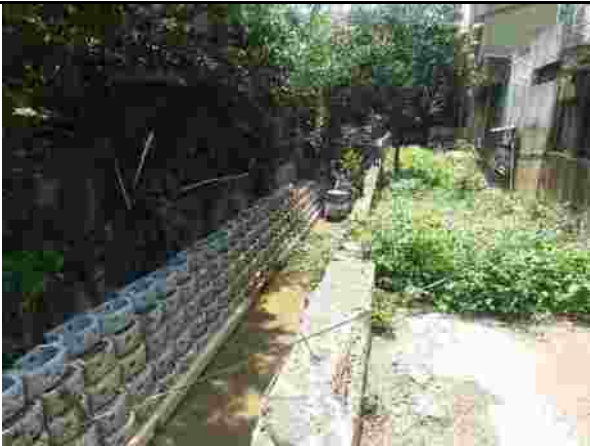
| 拍攝檢查日期：112 年 05 月 02 日 | | | | |
|---|---|---|---|---|
| 現況環境紀錄照片 | 施工區域及施工中現地環境 | 工程擾動區域、範圍、機具位置、施作現況 | <p>112 年 5 月 2 日 水質較為混濁</p> | 第三工區現勘當日(5/2)主要施作基礎開挖，水質略為混濁，於下游處(第二工區)記錄到雜交吳郭魚棲息，當日完成基礎開挖工程，隔日(5/3)水質恢復。 |

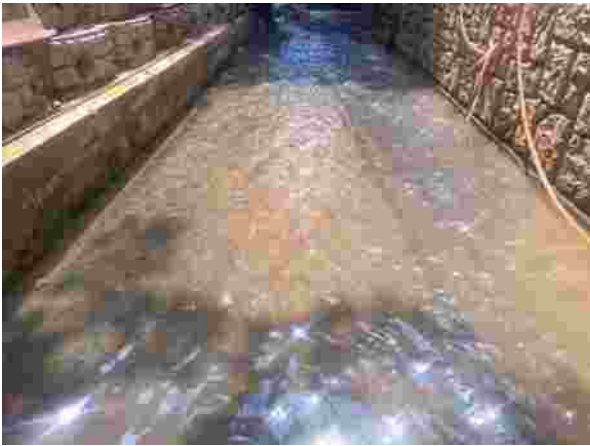
| 拍攝檢查日期：112 年 05 月 02 日 | | | | |
|---|---|---|---|---|
| | | | <p>112 年 5 月 3 日 水質恢復原況</p> | |

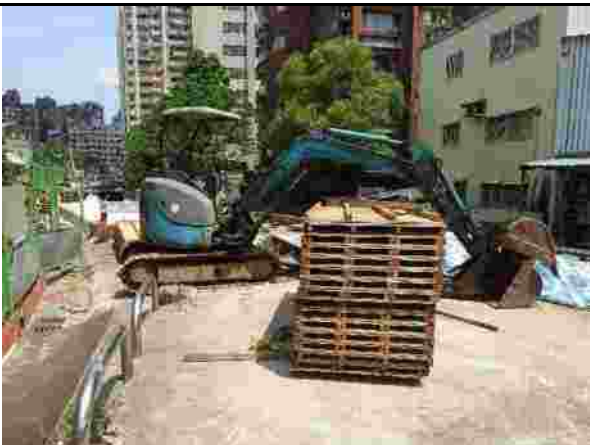
| 拍攝檢查日期：112 年 05 月 02 日 | | | | |
|---|---|---|---|---|
| | | | | 施工機具及材料確實堆置於施工擾動範圍內。 |

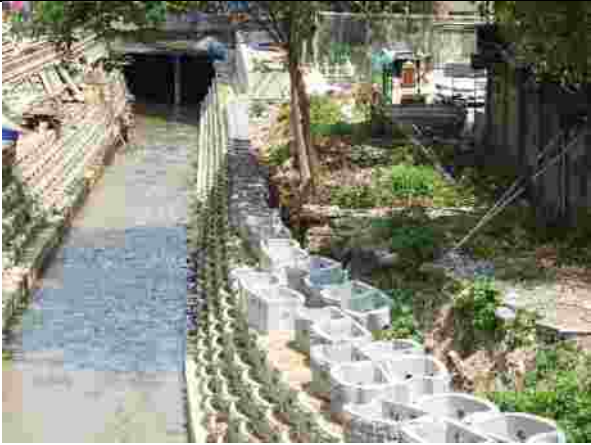
| | | | | <p>右岸保留喬木區依照建議加高植生槽，防止回填土壤流失。</p> |

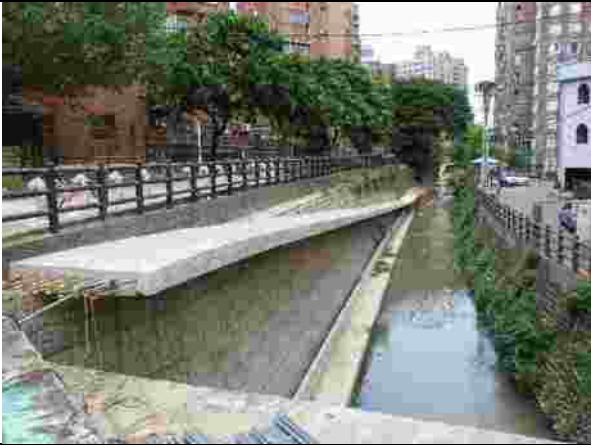
| | | | | <p>第二工區目前工程進度為步道施作，現勘當日無工程施作。</p> |

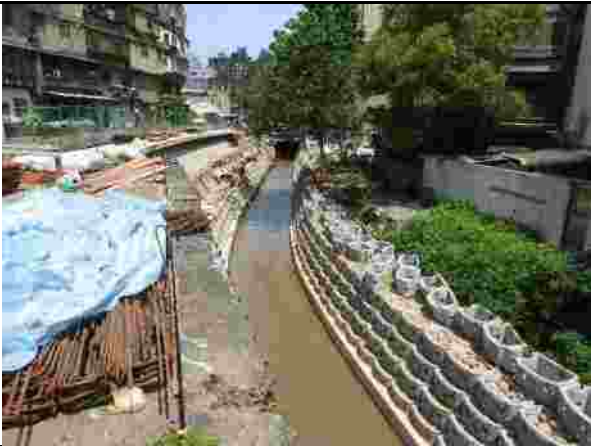
| | | 工程人員與機具不須進入非工程影響範圍之工區。 | | 現場已告知禁止工程及人員進入非擾動區域。 |

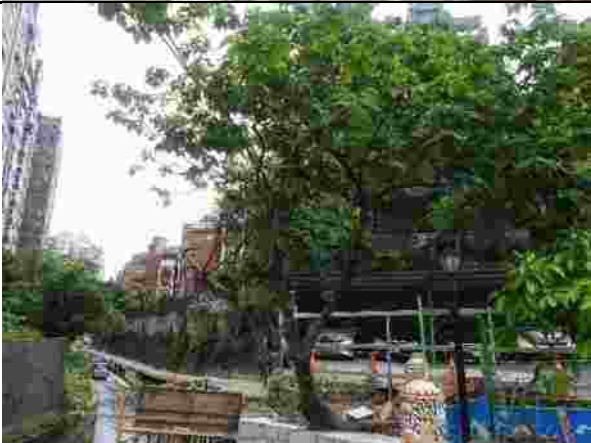
| | 構樹-土地公(鴻瀾宮)<br>(25°01'28.3"N<br>121°17'56.6"E) | | 確認保留構樹修枝完成，根部裸露建議覆土澆水提高存活率。 |

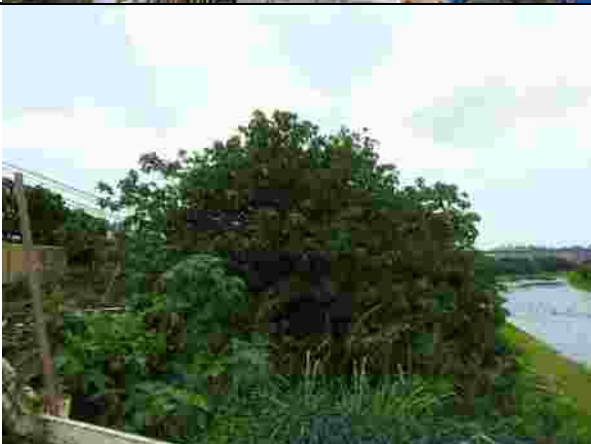
| | 構樹-暫置場內<br>(25°01'38.1"N<br>121°17'45.0"E) | | 確認保留構樹完整，未來必要時可進行修枝，且修枝傷口需平整。 |

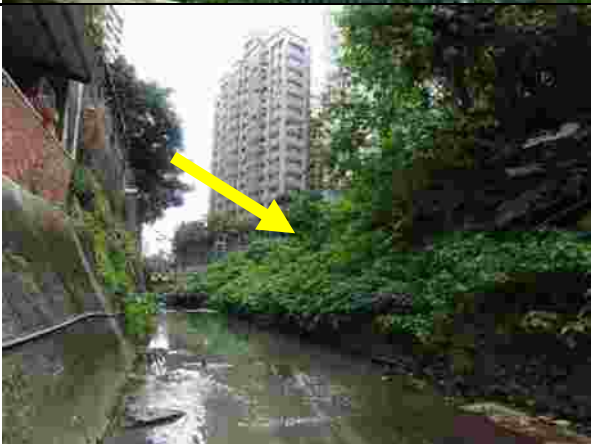
| 保留棲地 | 米羅大地社區後方 | | 施工前已告知重機具不得進入米羅大地社區後方。以人工方式進行除草作業。 |

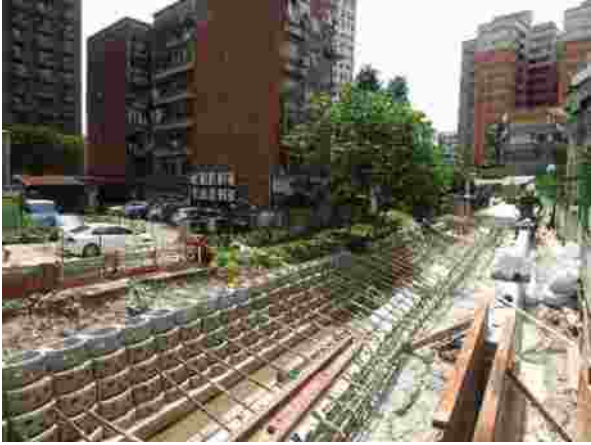
| | 棲地保護<br>注意事項 | 1.工區棲地維護，外來入侵種通報移除。<br>2.縮小棲地擾動範圍。<br>3.降低對於周遭生態的影響。<br>4.施工過程的部分行為可能導致不必要的生態干擾，對非預期會影響到的棲地造成擾動。 | | 現場工作人員已熟知相關注意事項。 |

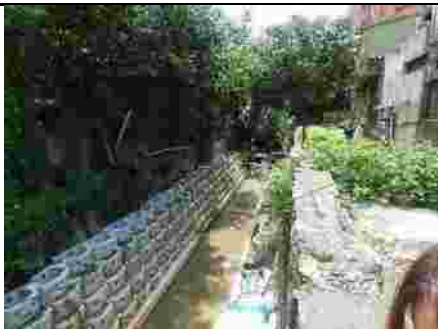
| 異常狀況<br>說明 | <p>第三工區現勘當日(5/2)主要施作基礎開挖，水質略為混濁，發生異常狀況。</p> | 解決對策 | 基礎開挖處能使用的施工範圍較小，無法設置較紮實的圍水作業，建議加速辦理基礎開挖，盡速完成作業，並於工項完成後確認水質狀況。 |

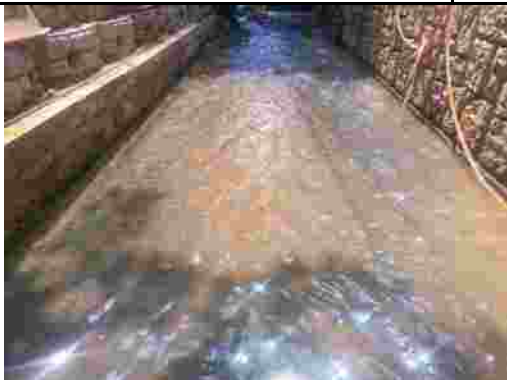
| 複查結果及<br>應採行動 | | 基礎開挖工程於當日完成，112.05.03 水質狀況復原，現場無泥沙汙濁水體排入溝渠。 | |
