生態保育措施自主檢查表

| 工程名稱 | 同安綠水巷工程 | | |
| 分項工程名稱 | 生態友善及環境保護分項計畫 | | |
| 工程位置 | 南炭溪 | 檢查日期 | 民國111年9月7日 |

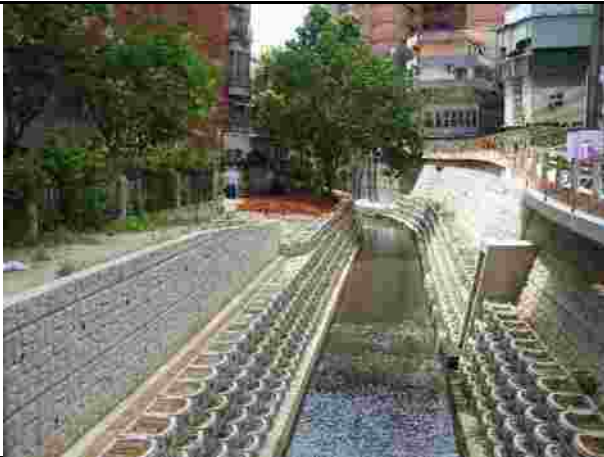
| 拍攝檢查日期：112 年 06 月 08 日 | | | | |
|---|---|---|---|---|
| 現況環境紀錄照片 | 施工區域及施工中現地環境 | 工程擾動區域、範圍、機具位置、施作現況 | | 第三工區河道今日僅施作右岸既有喬木覆土作業。 |

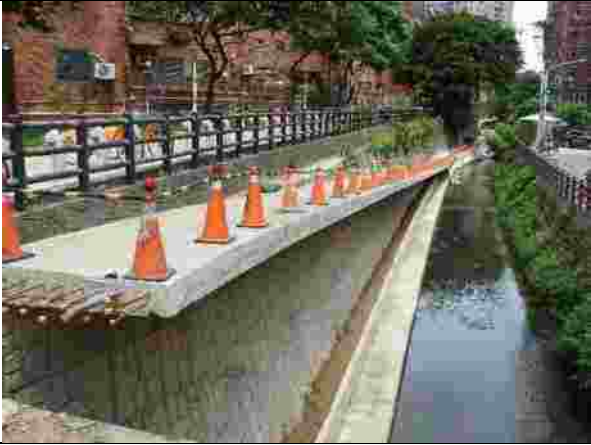
| | | | | 第二工區目前工程進度為步道施作，現勘當日無工程施作。 |

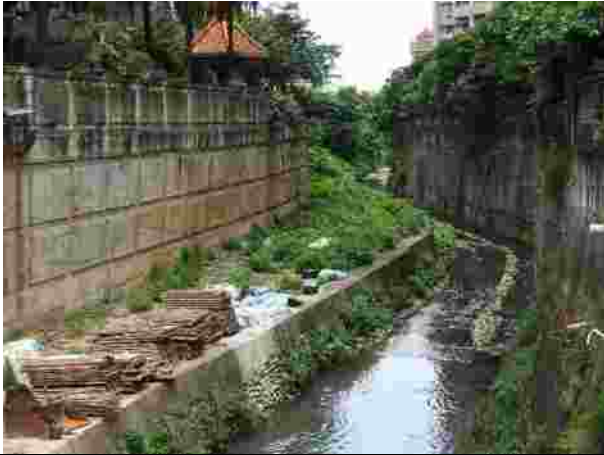
| | | | | 工程材料確實堆放於暫置區內。 |

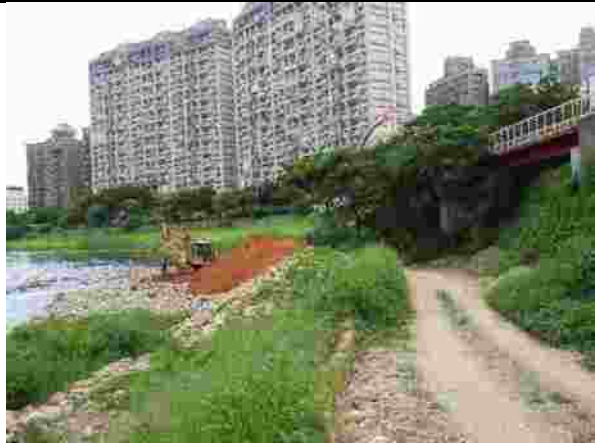
| | | | | 第一工區暫置區堆放植栽槽所需之紅土。 |

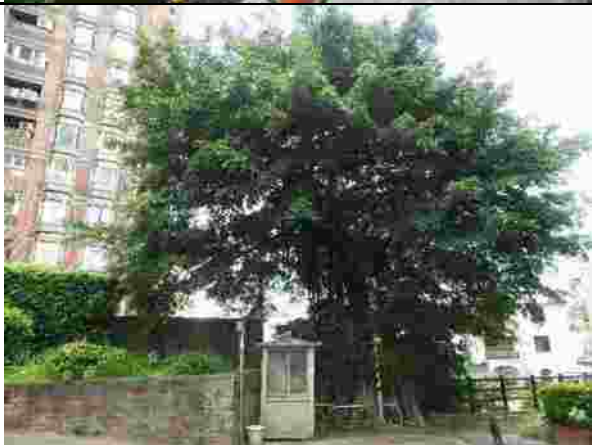
| 保留喬木 | 榕樹-新埔十街14巷底<br>(25°01'25.9"N 121°18'00.4"E) | | 確認保留榕樹完整，未來必要時可進行修枝，且修枝傷口需平整。 | |

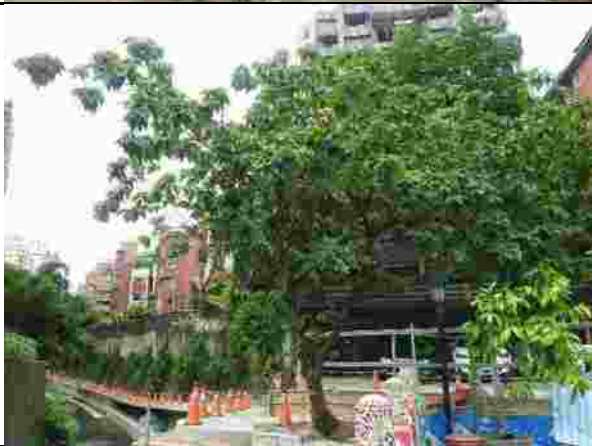
| | 構樹-土地公(鴻瀾宮)<br>(25°01'28.3"N 121°17'56.6"E) | | 確認保留構樹修枝完成，根部裸露處已覆土並確實澆水。 | |

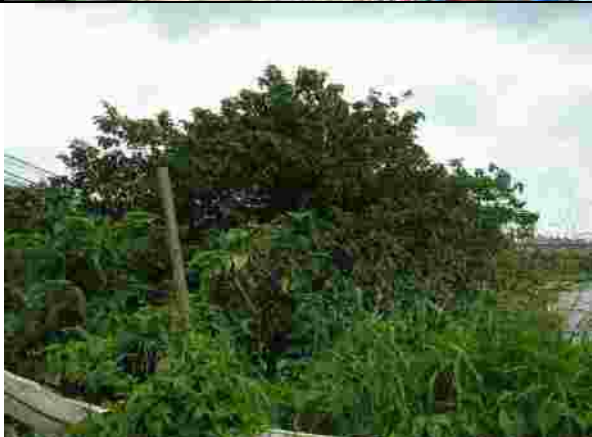
| | 構樹-暫置場內<br>(25°01'38.1"N 121°17'45.0"E) | | 確認保留構樹完整，未來必要時可進行修枝，且修枝傷口需平整。 | |

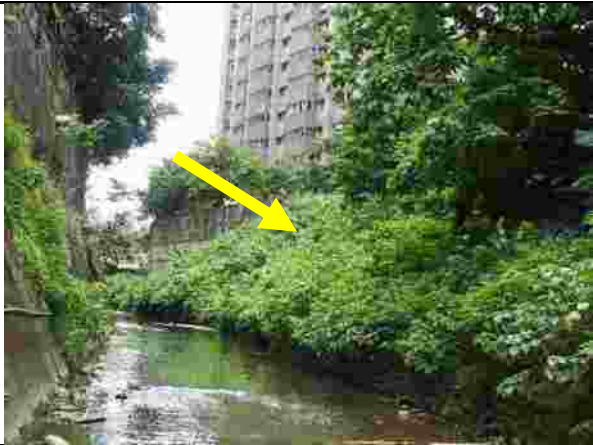
| | 保留棲地 | 米羅大地社區後方 | | 施工前已告知重機具不得進入米羅大地社區後方。以人工方式進行除草作業。 |

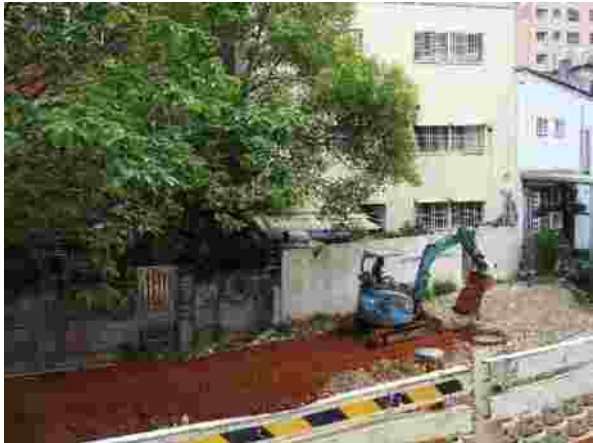
| | 棲地保護注意事項 | 1.工區棲地維護，外來入侵種通報移除。<br>2.縮小棲地擾動範圍。<br>3.降低對於周遭生態的影響。<br>4.施工過程的部分行為可能導致不必要的生態干擾，對非預期會影響到的棲地造成擾動。 | | 現場工作人員已熟知相關注意事項。 |

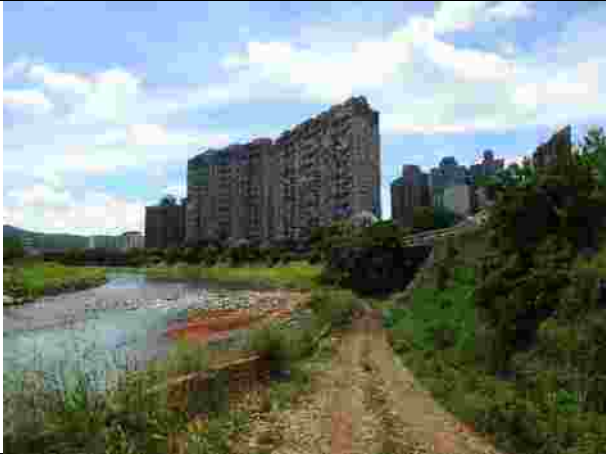
| | | | | 第一工區今日無工程，且無車輛進出。 |

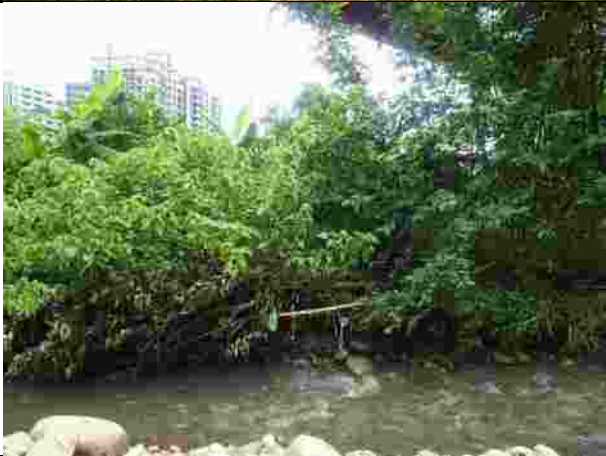
| | | | | 第一工區保留之右岸葎草區(工區外的關注棲地)邊坡土壤有受沖刷情形。葎草已跟青芋麻生長在一起。 |

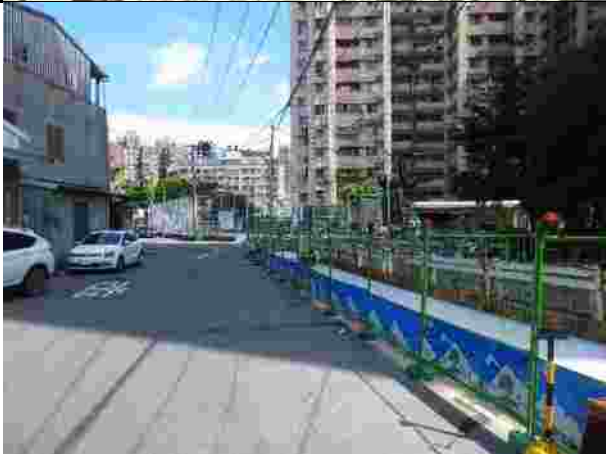
| | | 工程人員與機具不須進入非工程影響範圍之工區。 | | 現場已告知禁止工程及人員進入非擾動區域。 |

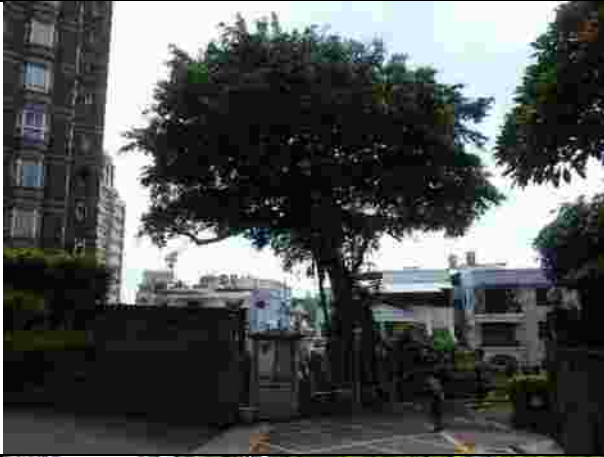
| 保留喬木 | 榕樹-新埔十街<br>14 巷底<br>(25°01'25.9"N<br>121°18'00.4"E) | | 保留榕樹完整，6 月 20 日里長進行修枝作業，修枝傷口平整。 |

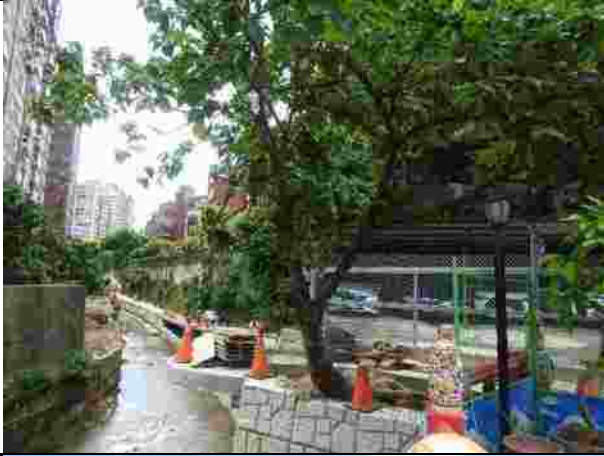
| | 構樹-土地公(鴻<br>瀾宮)<br>(25°01'28.3"N<br>121°17'56.6"E) | | 確認保留構樹修枝完成，根部裸露處已覆土並確實澆水。 |

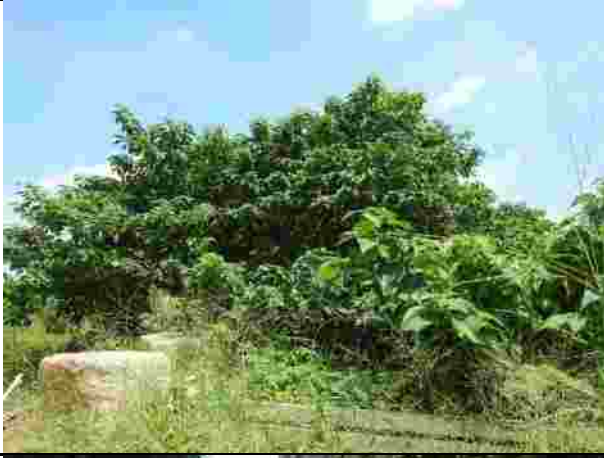
| | 構樹-暫置場內<br>(25°01'38.1"N<br>121°17'45.0"E) | | 確認保留構樹完整，未來必要時可進行修枝，且修枝傷口需平整。 |

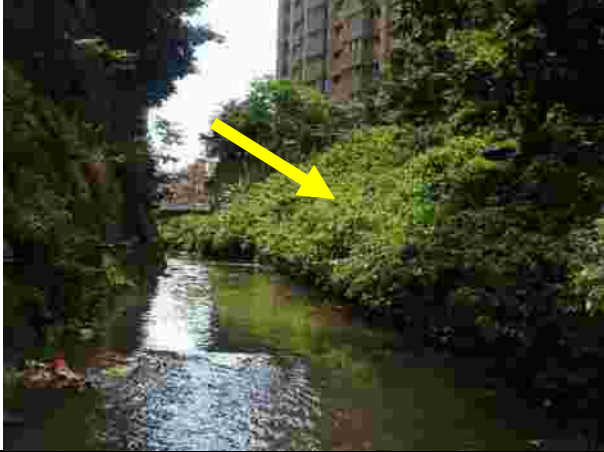
| 保留棲地 | 米羅大地社區<br>後方 | | 施工前已告知重機具不得進入米羅大地社區後方。以人工方式進行除草作業。 |

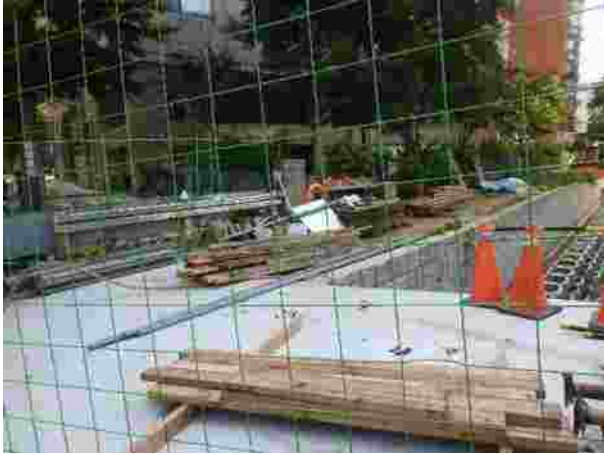
| | 棲地保護<br>注意事項 | 1.工區棲地維護，外來入侵種通報移除。<br>2.縮小棲地擾動範圍。<br>3.降低對於周遭生態的影響。<br>4.施工過程的部分行為可能導致不必要的生態干擾，對非預期會影響到的棲地造成擾動。 | | 現場工作人員已熟知相關注意事項。 |

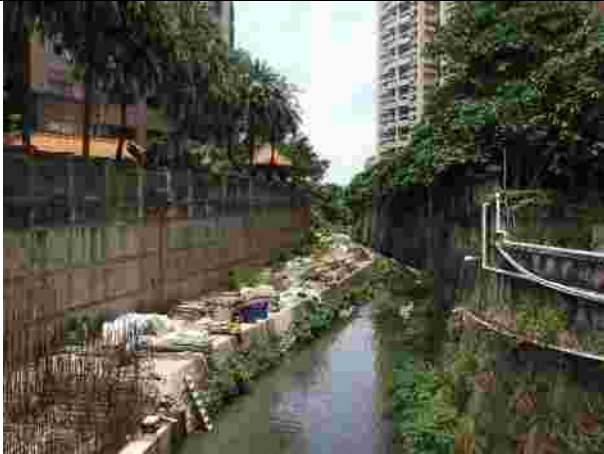
| | | | | <p>工程材料確實堆放於暫置區。</p> |

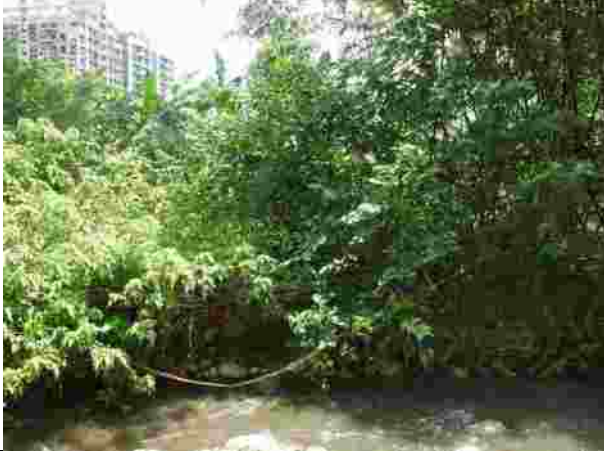
| | | | | <p>第一工區保留之右岸蓍草區(工區外的關注棲地)邊坡土壤有受沖刷情形。蓍草已跟青芋麻生長在一起。</p> |

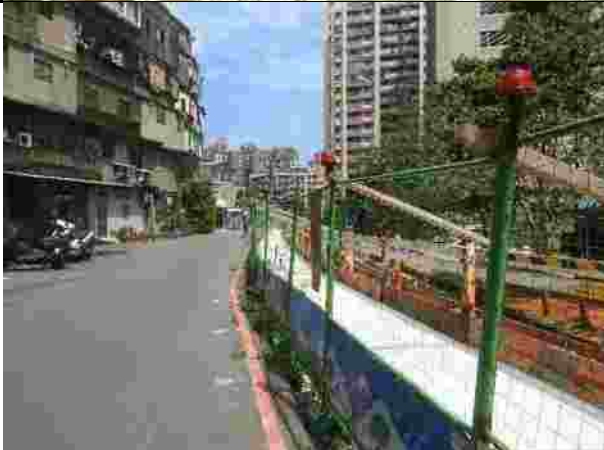
| | | <p>工程人員與機具不須進入非工程影響範圍之工區。</p> | | <p>現場已告知禁止工程及人員進入非擾動區域。</p> |

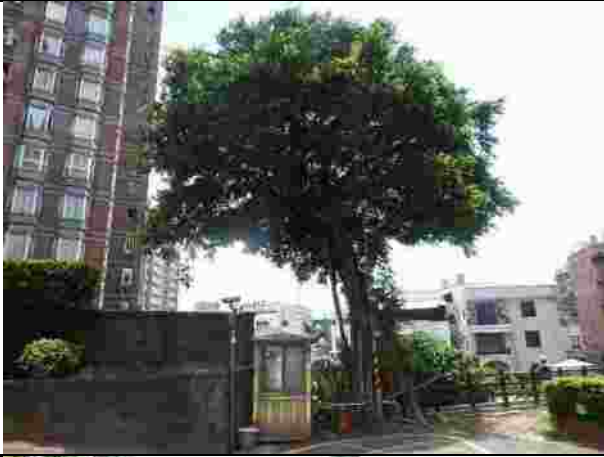
| | 保留喬木 | 榕樹-新埔十街<br>14 巷底<br>(25°01'25.9"N<br>121°18'00.4"E) | | 確認保留榕樹完整。 |

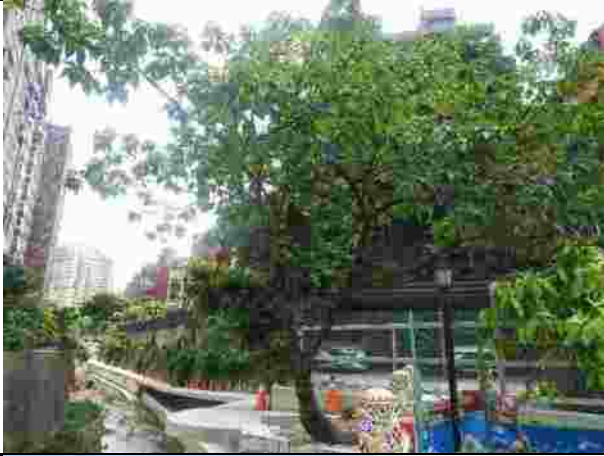
| | | 構樹-土地公(鴻瀾宮)<br>(25°01'28.3"N<br>121°17'56.6"E) | | 確認保留構樹完整，現場已告知施工人員覆土處需定時澆水。 |

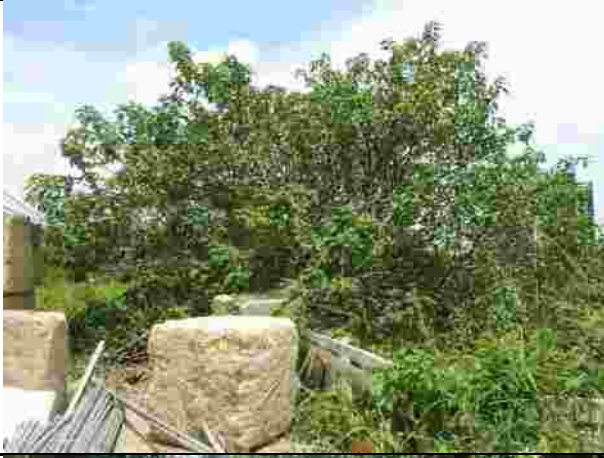
| | | 構樹-暫置場內<br>(25°01'38.1"N<br>121°17'45.0"E) | | 確認保留構樹完整，未來必要時可進行修枝，且修枝傷口需平整。 |

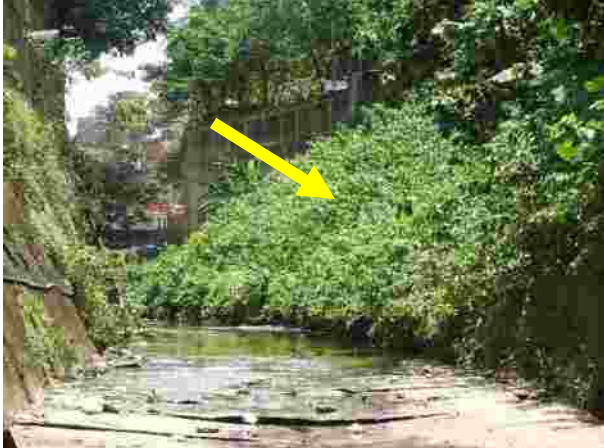
| | 保留棲地 | 米羅大地社區後方 | | 施工前已告知重機具不得進入米羅大地社區後方。以人工方式進行除草作業。 |

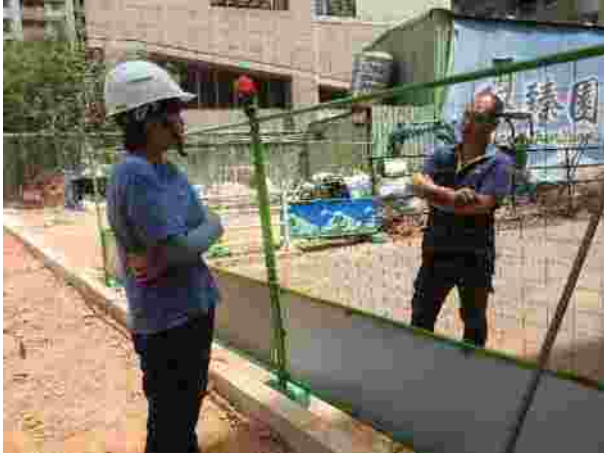
| | 棲地保護<br>注意事項 | 1.工區棲地維護，外來入侵種通報移除。<br>2.縮小棲地擾動範圍。<br>3.降低對於周遭生態的影響。<br>4.施工過程的部分行為可能導致不必要的生態干擾，對非預期會影響到的棲地造成擾動。 | | 現場工作人員已熟知相關注意事項。 |

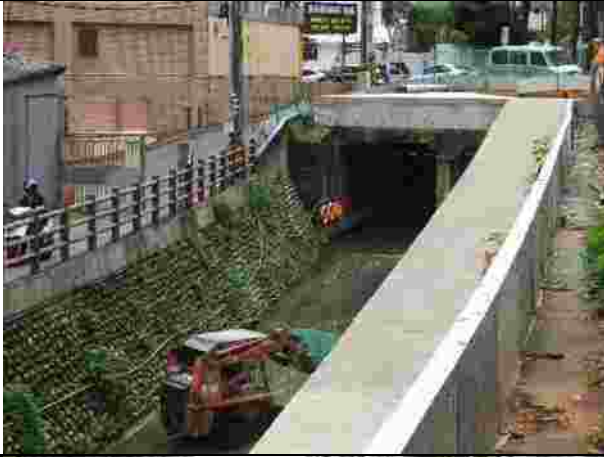
| | | | | 第二工區僅有鏟裝機搬運工程材料通過，且確實位於施工便道範圍內。 |

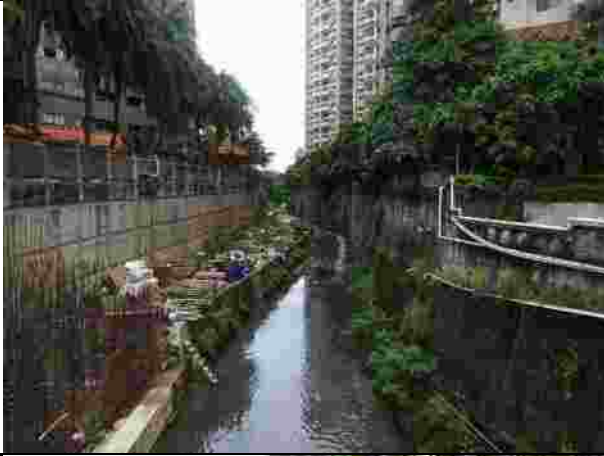
| | | | | 第一工區今日施作步道工程。 |

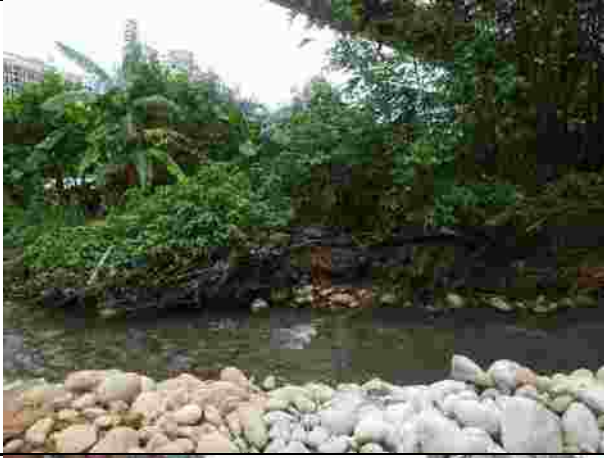
| | | | | 第一工區保留之右岸蓀草區(工區外的關注棲地)邊坡土壤遭受沖刷。 |

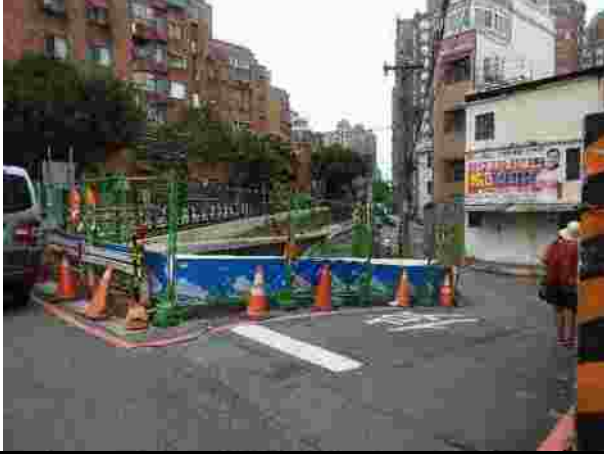
| | | 工程人員與機具不須進入非工程影響範圍之工區。 | | 現場已告知禁止工程及人員進入非擾動區域。 |

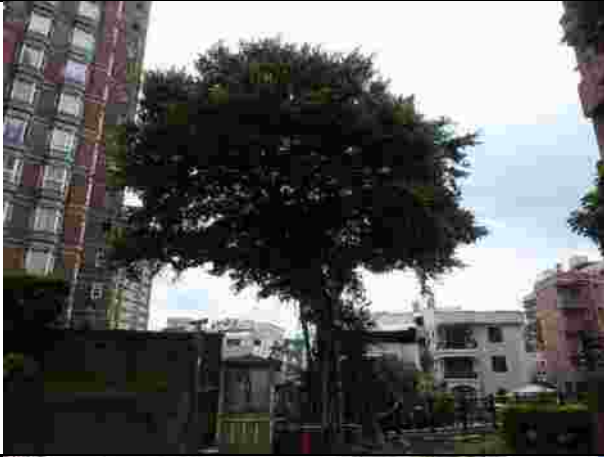
| 保留喬木 | 榕樹-新埔十街<br>14 巷底<br>(25°01'25.9"N<br>121°18'00.4"E) | | 確認保留榕樹完整。 |

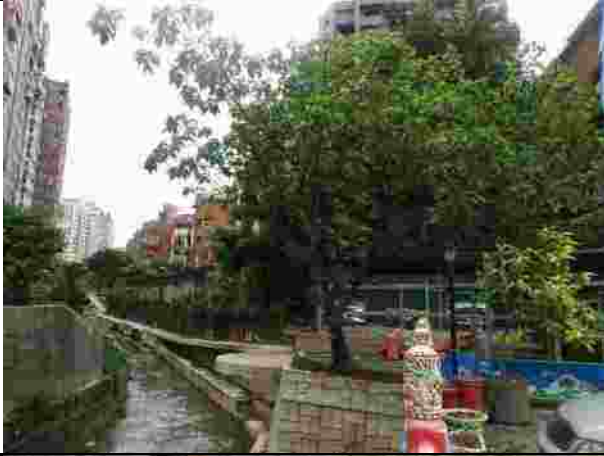
| | 構樹-土地公(鴻瀾宮)<br>(25°01'28.3"N<br>121°17'56.6"E) | | 確認保留構樹完整。 |

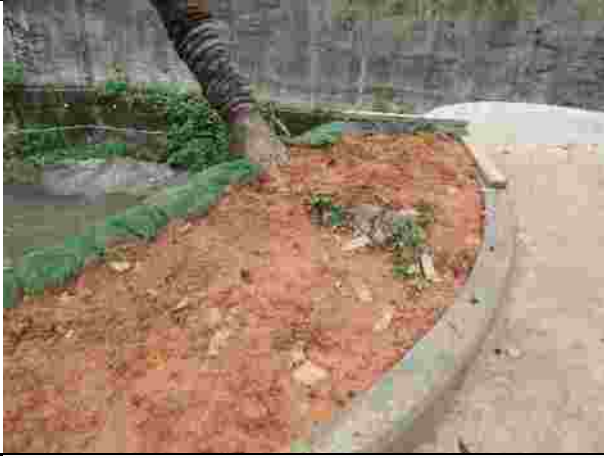
| | | | 覆土處確實澆水。 |

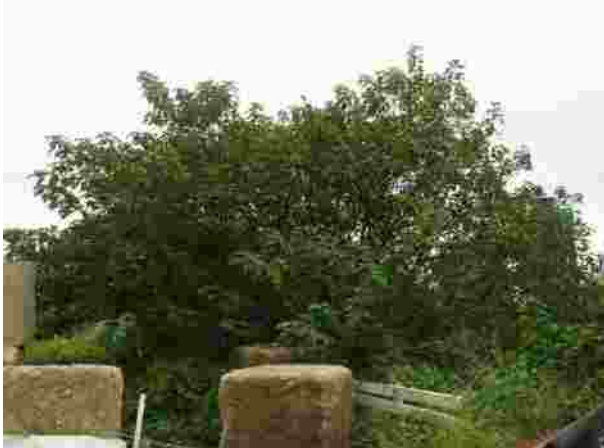
| | 構樹-暫置場內<br>(25°01'38.1"N<br>121°17'45.0"E) | | 確認保留構樹完整，未來必要時可進行修枝，且修枝傷口需平整。 |

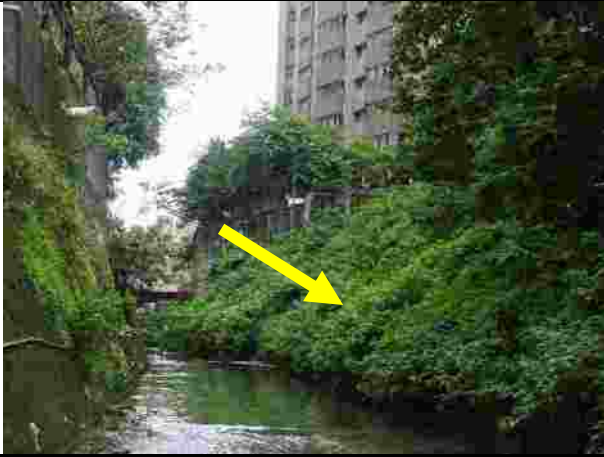
| | 保留棲地 | 米羅大地社區後方 | | 施工前已告知重機具不得進入米羅大地社區後方。以人工方式進行除草作業。 |

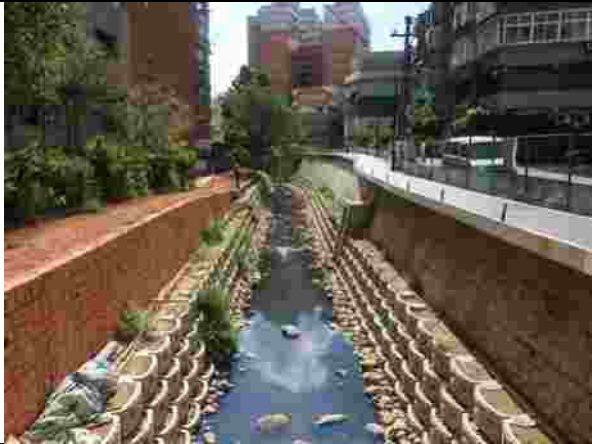
| 拍攝檢查日期：112 年 10 月 12 日 | | | | |
|---|---|---|---|---|
| | 施工區域及施工中現地環境 | 工程擾動區域、範圍、機具位置、施作現況 | | 第三工區今日無工程施作。工區內紀錄到多隻紫紅蜻蜓。 |

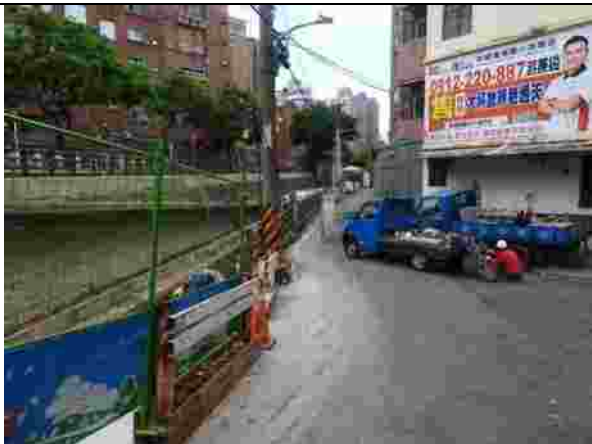
| 拍攝檢查日期：112 年 10 月 12 日 | | | | |
|---|---|---|---|---|
| | | | | 第二工區今日為施作欄杆與抵石子外牆，工作人員確實位於施工便道範圍內施作，無機具進出。 |

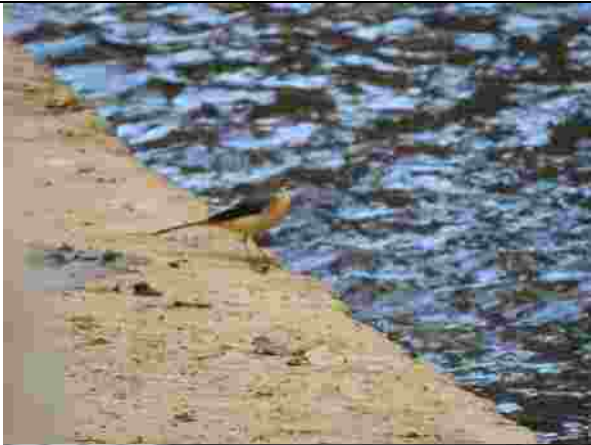
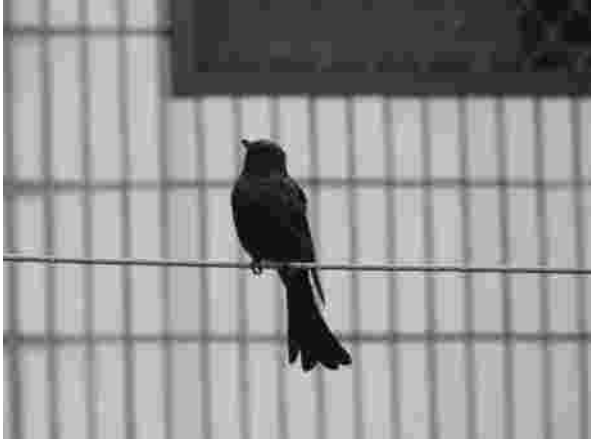
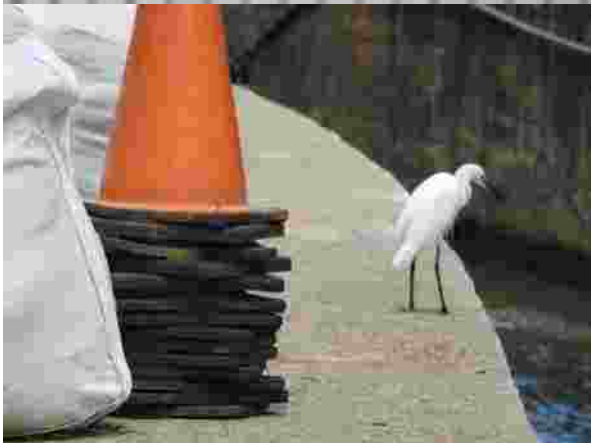
| | | | 第二工區內紀錄到灰鵲、大卷尾、小白鷺、珠頸斑鳩、麻雀等鳥類棲息捕食。 |

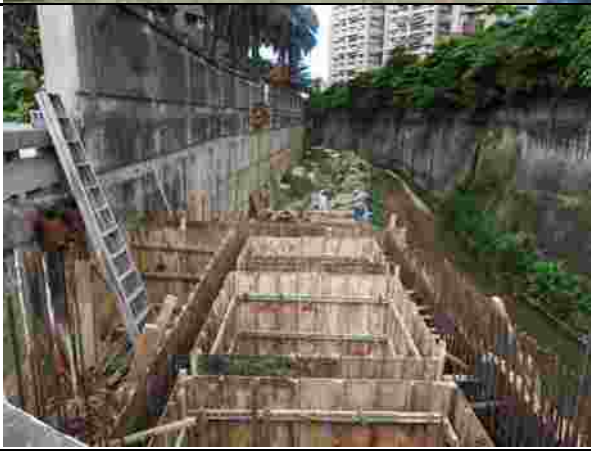
| | | | 第一工區今日施作步道工程。 |

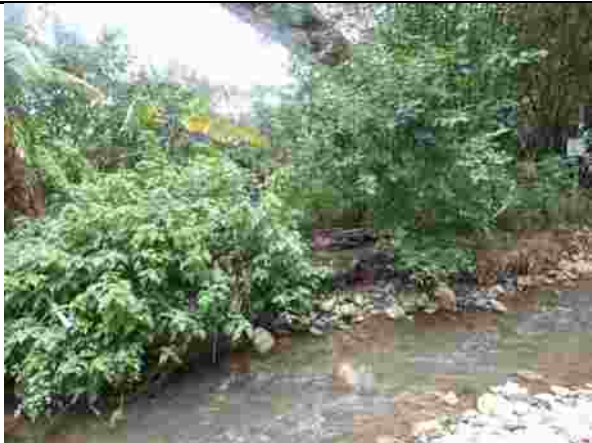
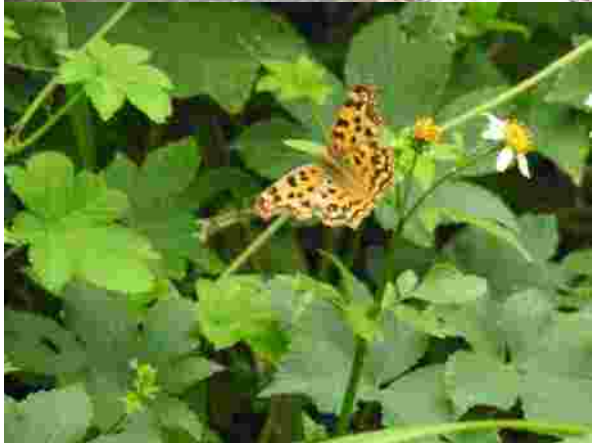
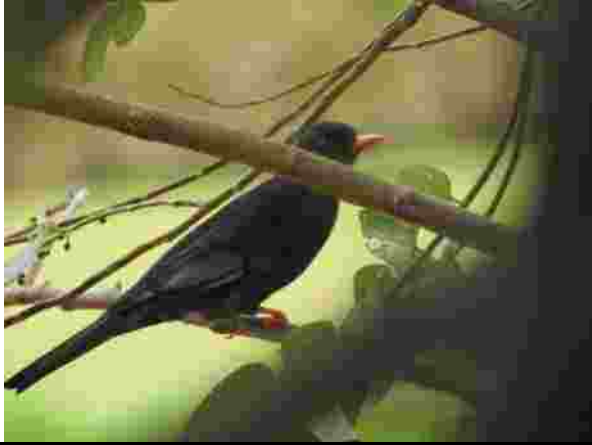
| | | | <div data-bbox="638 150 1232 591"></div> <div data-bbox="638 591 1232 1032"></div> <div data-bbox="638 1032 1232 1473"></div> <div data-bbox="638 1473 1232 1915"></div> | <div data-bbox="1257 150 1436 566"><p>第一工區保留之右岸蔦草區(工區外的關注棲地)邊坡土壤遭受沖刷。今日發現數量較多的黃鉤蛺蝶。</p></div> <div data-bbox="1257 604 1436 1059"><p>第一工區紀錄到許多雜交吳郭魚，與南崁溪匯流處周遭紀錄到紅嘴黑鵯、磯鵯、白尾八哥、白頭翁、蒼鷺、喜鵲等鳥類。</p></div> |

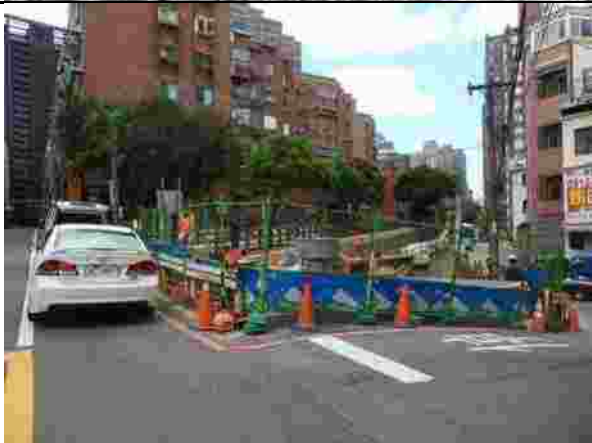
| | 工程人員與機具不須進入非工程影響範圍之工區。 | | 現場已告知禁止工程及人員進入非擾動區域。 | |

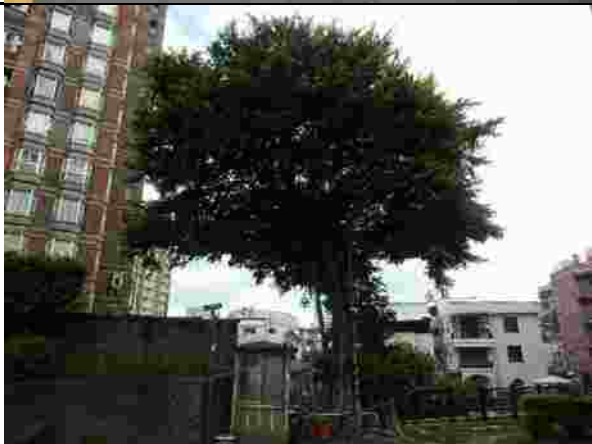
| 保留喬木 | 榕樹-新埔十街14巷底<br>(25°01'25.9"N 121°18'00.4"E) | | 確認保留榕樹完整。 | |

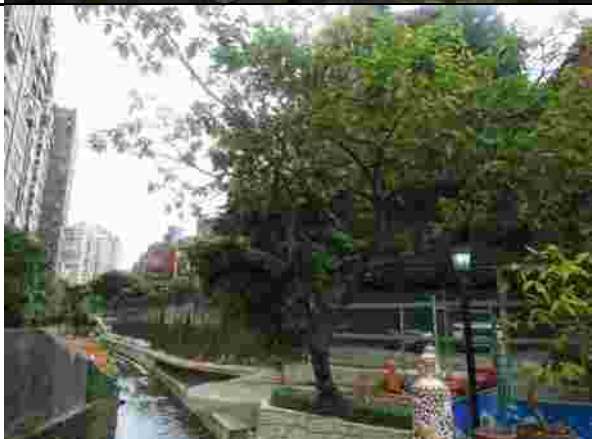
| | 構樹-土地公(鴻瀾宮)<br>(25°01'28.3"N 121°17'56.6"E) | | 確認保留構樹完整。 | |

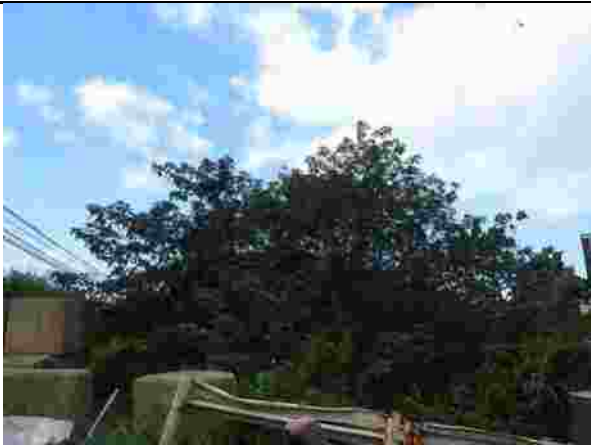
| | | 構樹-暫置場內<br>(25°01'38.1"N<br>121°17'45.0"E) | | 確認保留構樹完整，未來必要時可進行修枝，且修枝傷口需平整。 |

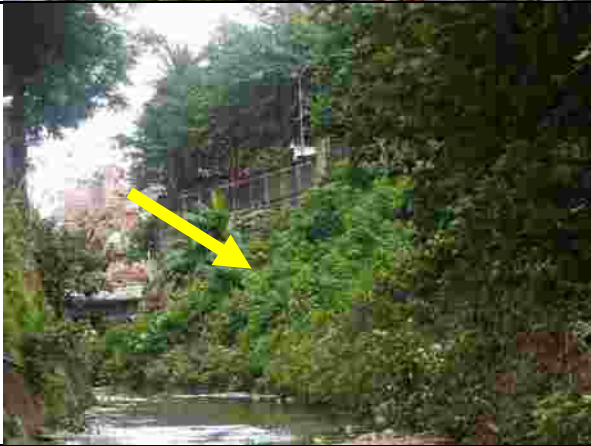
| | 保留棲地 | 米羅大地社區後方 | | 施工前已告知重機具不得進入米羅大地社區後方。以人工方式進行除草作業。 |

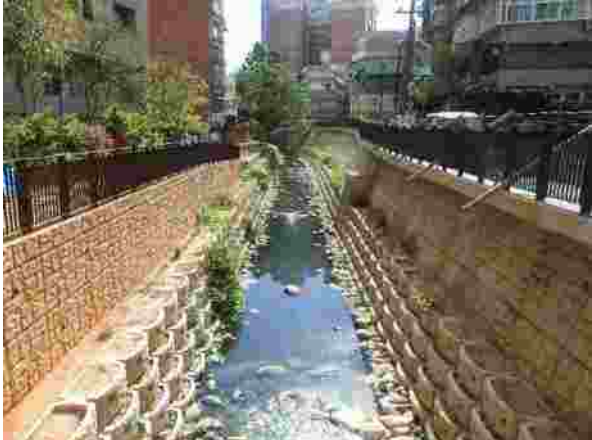
| 拍攝檢查日期：112 年 11 月 09 日 | | | | |
|---|---|---|---|---|
| | 施工區域及施工中現地環境 | 工程擾動區域、範圍、機具位置、施作現況 | | 第三工區今日無工程施作。約在A0K+797處右岸自然生長葎草，紀錄到多隻黃鉤蛺蝶在周遭棲息。 |

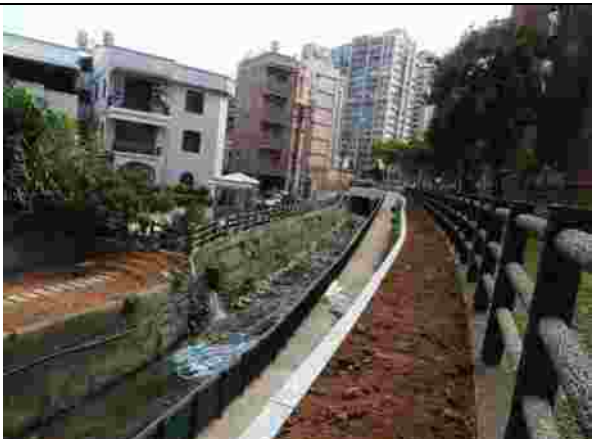
| 拍攝檢查日期：112 年 11 月 09 日 | | | | |
|---|---|---|---|---|
| | | | | 第二工區今日為巡檢磚鋪設，工作人員確實位於施工便道範圍內施作，無機具進出。 |

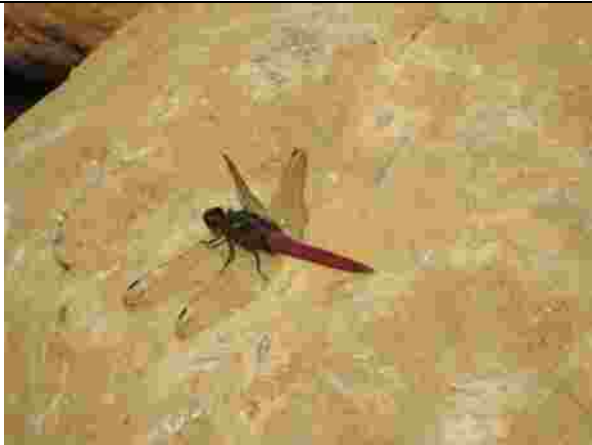
| | | | 第二工區內紀錄到霜白蜻蜓。 |

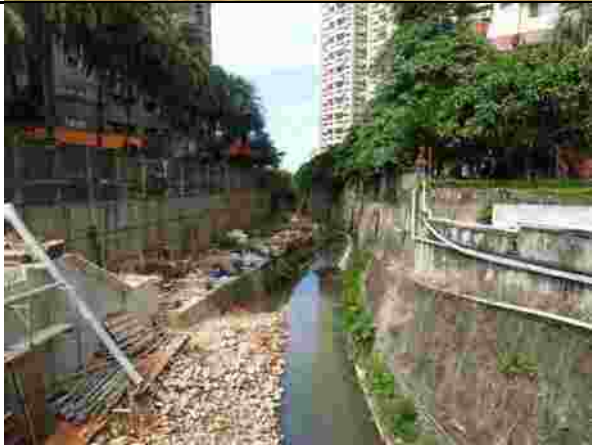
| | | | 第一工區今日施作步道工程。 |

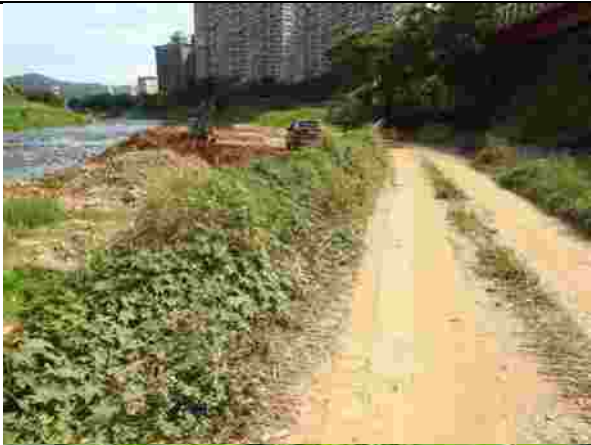
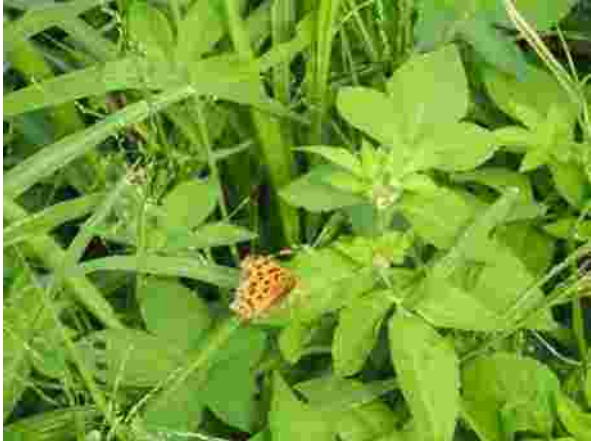
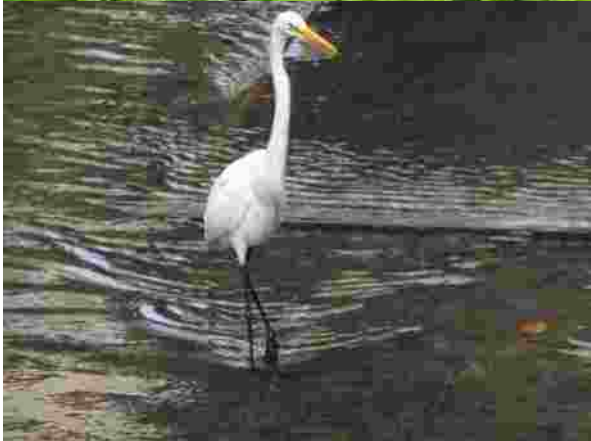
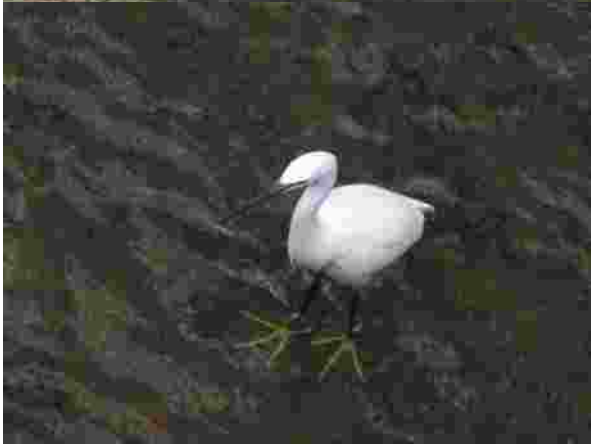
| | | | <p>第一工區保留之右岸葎草區(工區外的關注棲地)邊坡土壤遭受沖刷，幾乎全部消失。左岸邊坡上葎草生長狀況良好，同時，施工便道旁也有葎草生長。</p> <p>工區範圍內，魚類紀錄到雜交吳郭魚，鳥類紀錄到大白鷺、小白鷺、夜鷺亞成鳥。</p> |

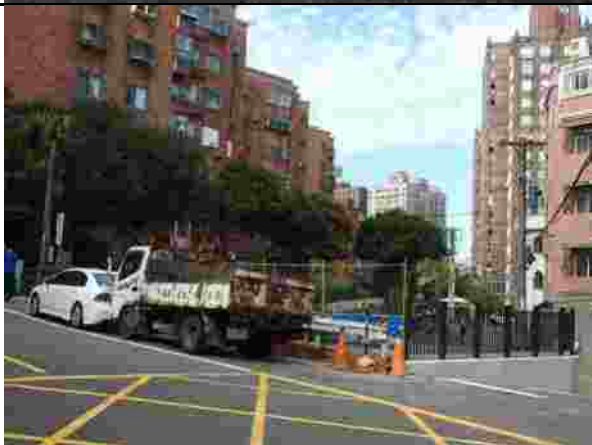
| | <p>工程人員與機具不須進入非工程影響範圍之工區。</p> | | <p>現場已告知禁止工程及人員進入非擾動區域。</p> | |

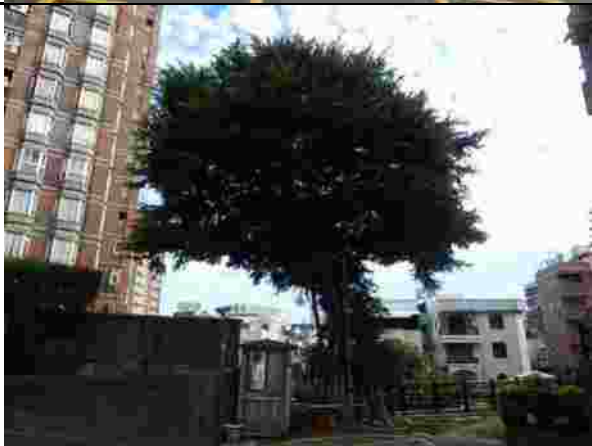
| 保留喬木 | <p>榕樹-新埔十街14巷底<br/>(25°01'25.9"N 121°18'00.4"E)</p> | | <p>確認保留榕樹完整。</p> | |

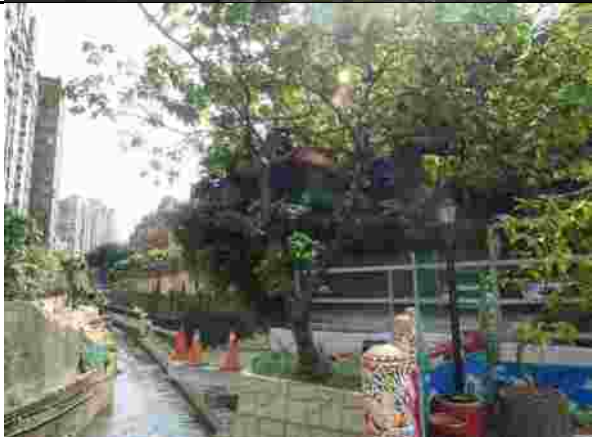
| | <p>構樹-土地公(鴻瀾宮)<br/>(25°01'28.3"N 121°17'56.6"E)</p> | | <p>確認保留構樹完整。</p> | |

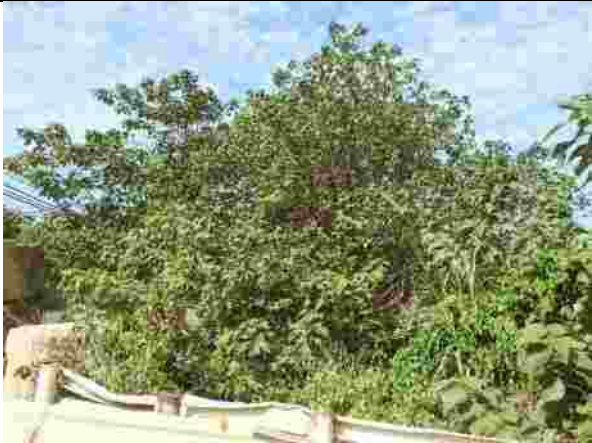
| | | 構樹-暫置場內<br>(25°01'38.1"N<br>121°17'45.0"E) | | 確認保留構樹完整，未來必要時可進行修枝，且修枝傷口需平整。 |

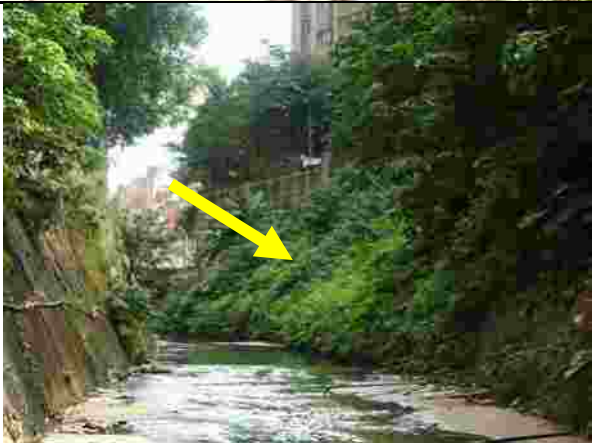
| | 保留棲地 | 米羅大地社區後方 | | 施工前已告知重機具不得進入米羅大地社區後方。以人工方式進行除草作業。 |

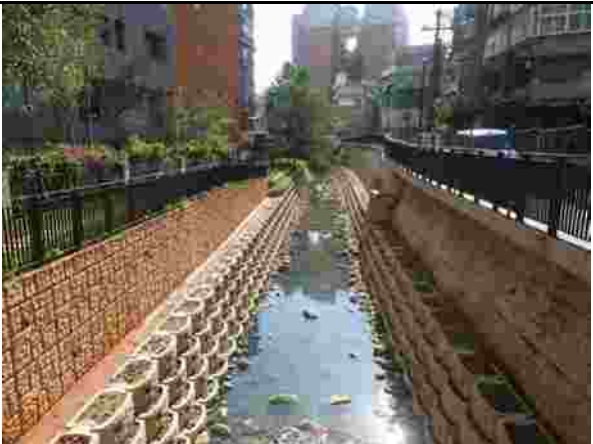
| | 檢查項目 | 檢查標準 | 照片 | 現況說明 |
|---|---|---|---|---|
| 現況環境紀錄照片 | 施工區域及施工中現地環境 | 工程擾動區域、範圍、機具位置、施作現況 | | 第三工區今日無工程施作。<br>新植栽之喬木與草皮皆有澆水，土壤濕潤。<br>河道內記錄到小白鷺覓食。 |

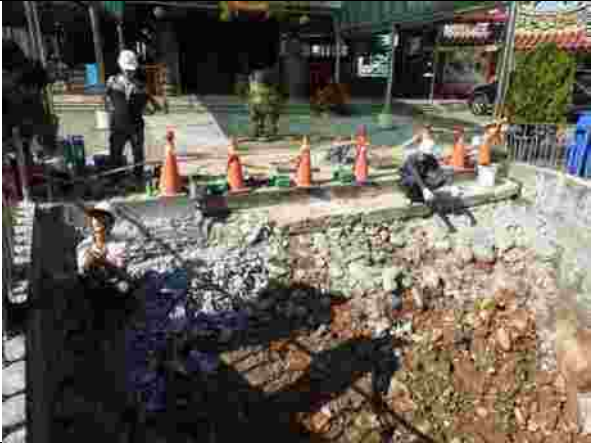
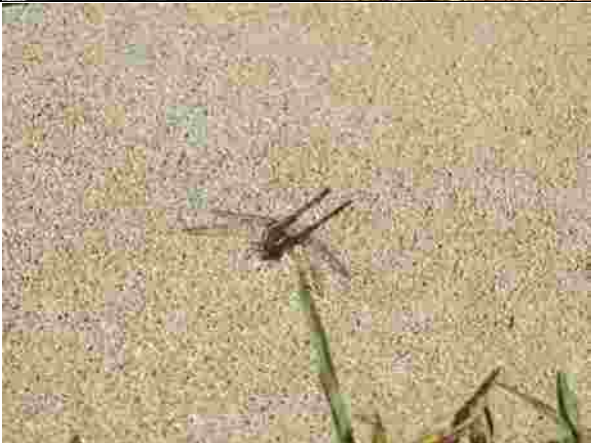
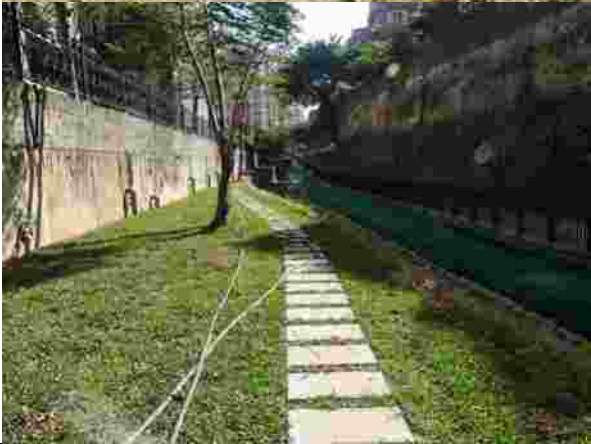
| | | | | <p>第二工區今日為親水步道施作，位於鴻瀾宮旁，工作人員確實位於施工範圍內施作，無機具進出。</p> <p>今日於第二工區內記錄到侏儒蜻蜓停棲於巡檢步道上。巡檢步道旁新植栽區域皆有澆水，土壤濕潤。</p> |

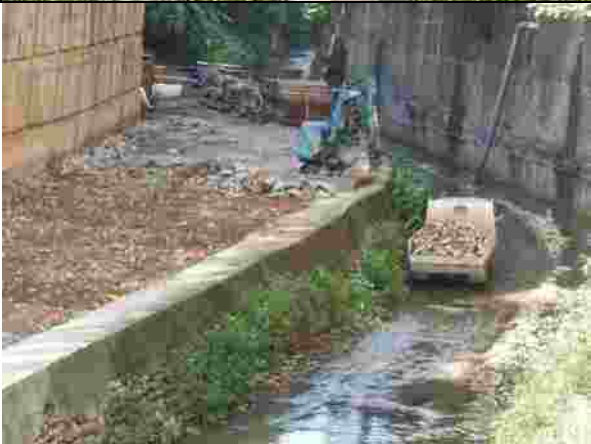
| | | | | <p>第一工區今日施作步道工程，工作人員確實位於施工範圍內施作。</p> |

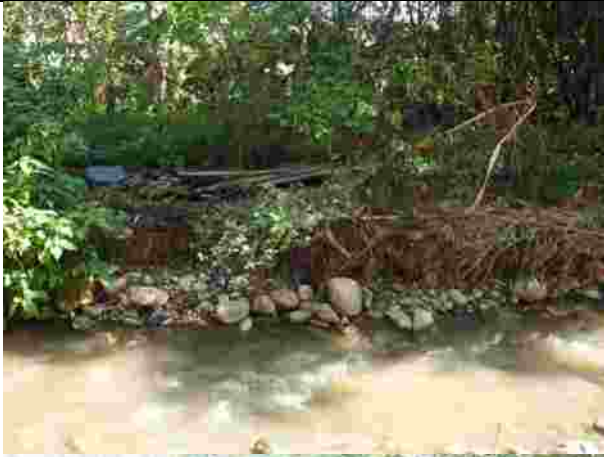
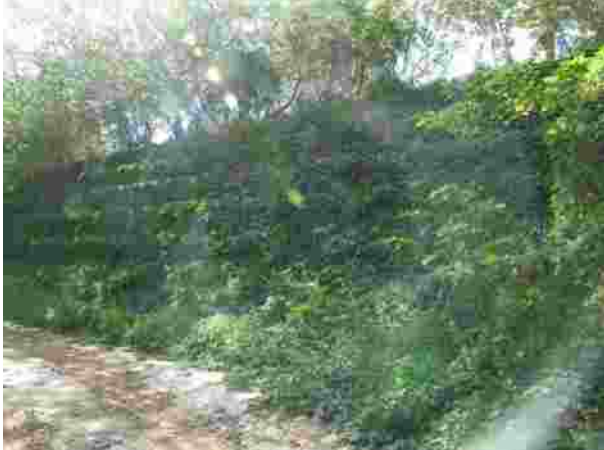
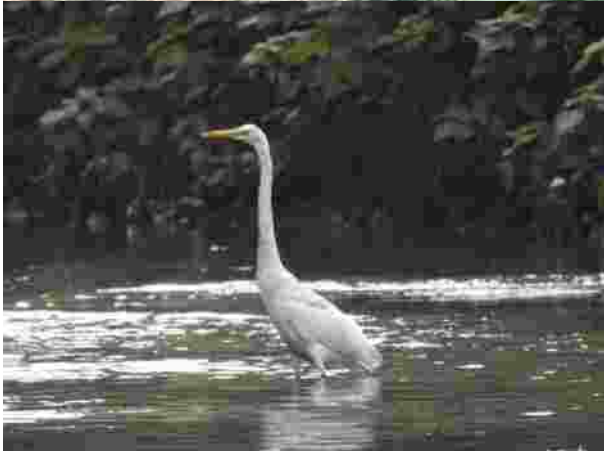
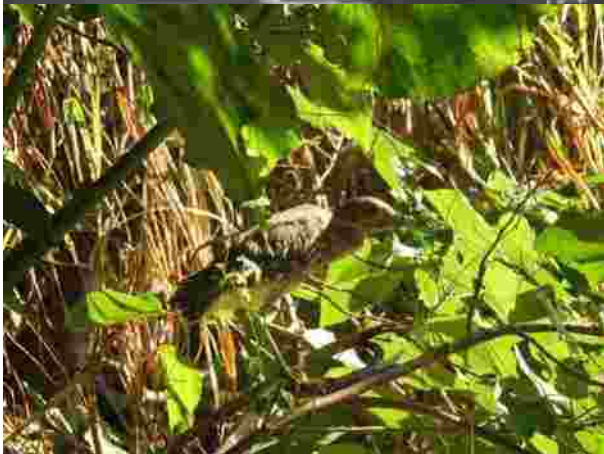
| | | | | <p>第一工區保留之右岸葎草區(工區外的關注棲地)邊坡土壤遭受沖刷，幾乎全部消失。左岸邊坡上葎草生長狀況良好，</p> <p>工區範圍內，魚類記錄到雜交吳郭魚，鳥類記錄到大白鷺、小白鷺、夜鷺、夜鷺亞成鳥、珠頸斑鳩等。</p> |

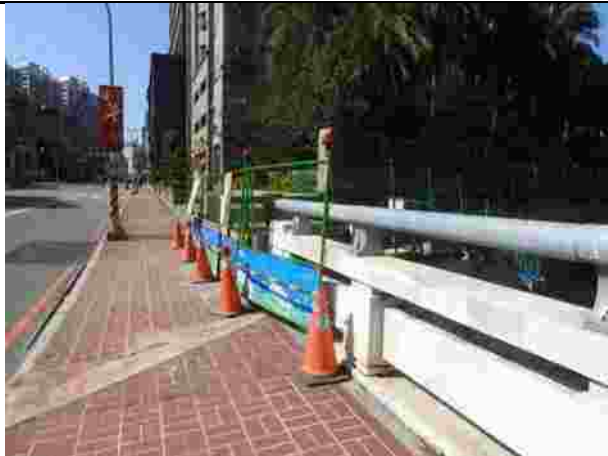
| | | 工程人員與機具不須進入非工程影響範圍之工區。 | | 現場已告知禁止工程及人員進入非擾動區域。 |

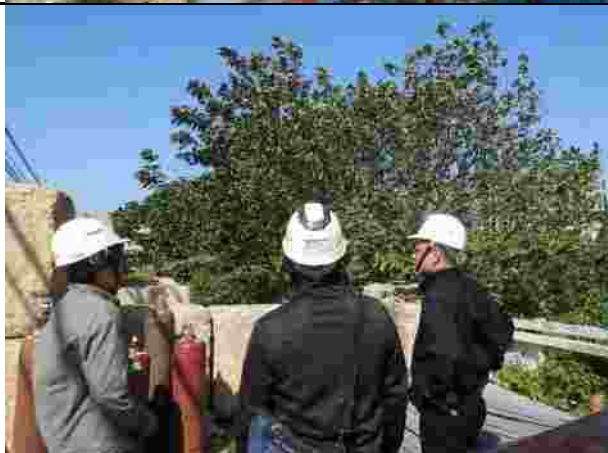
| | 構樹-暫置場內<br>(25°01'38.1"N 121°17'45.0"E) | | 確認保留構樹完整，未來必要時可進行修枝，且修枝傷口需平整。 | |

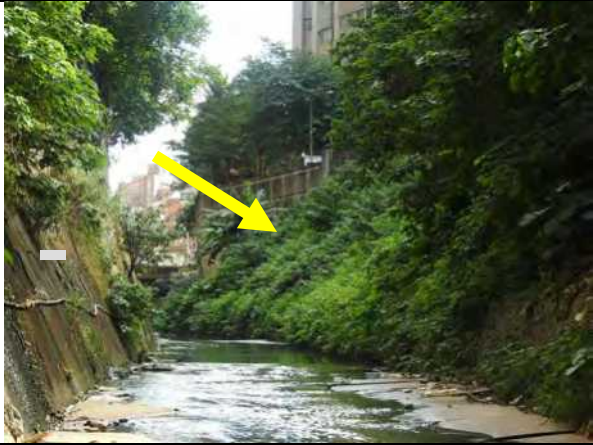
| | 保留棲地 | 米羅大地社區後方 | | 施工前已告知重機具不得進入米羅大地社區後方。以人工方式進行除草作業。 |

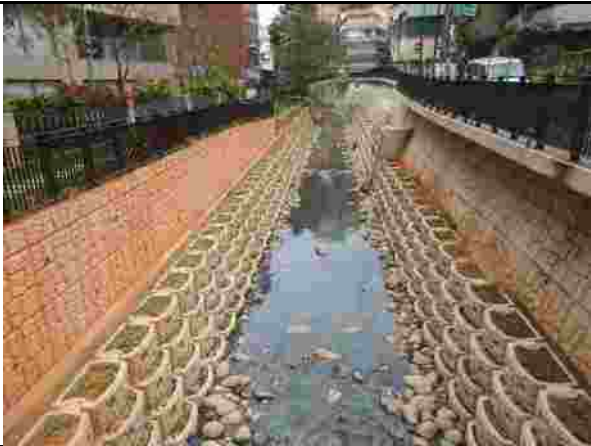
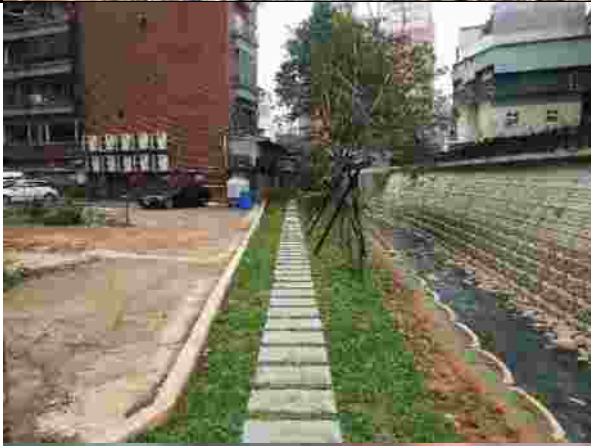
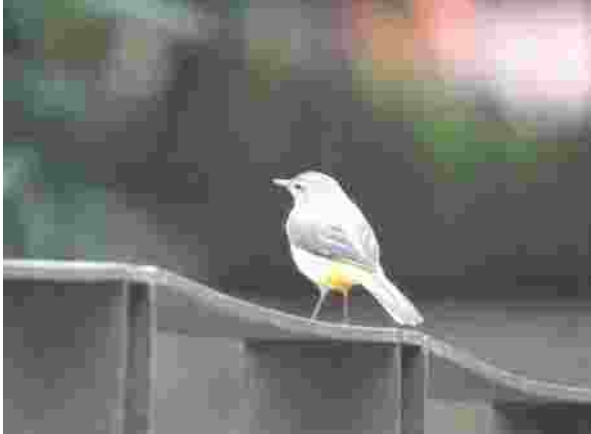
| | 檢查項目 | 檢查標準 | 照片 | 現況說明 |
|---|---|---|---|---|
| 現況環境紀錄照片 | 施工區域及施工中現地環境 | 工程擾動區域、範圍、機具位置、施作現況 | | 第三工區今日無工程施作。<br>新植栽之喬木與草皮皆有澆水，土壤濕潤。<br>記錄到灰鵲、鴿停棲於步道欄杆。 |

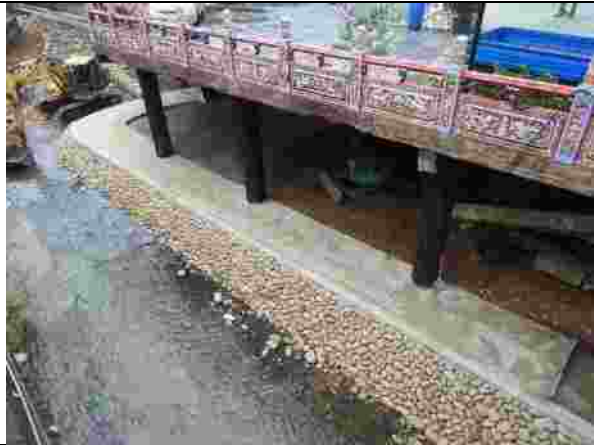
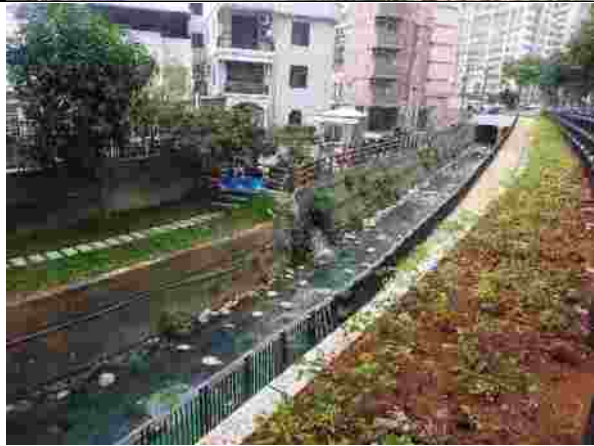
| | | | <p>第二工區今日於鴻瀾宮旁施作親水步道，機具及工作人員確實位於施工範圍內施作。<br/>新植栽區域皆有澆水，土壤濕潤。</p> |

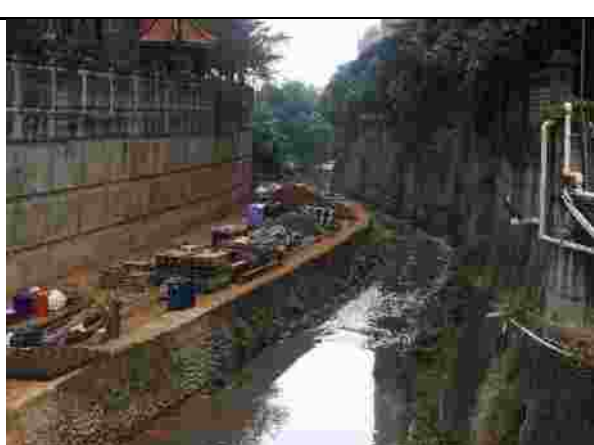
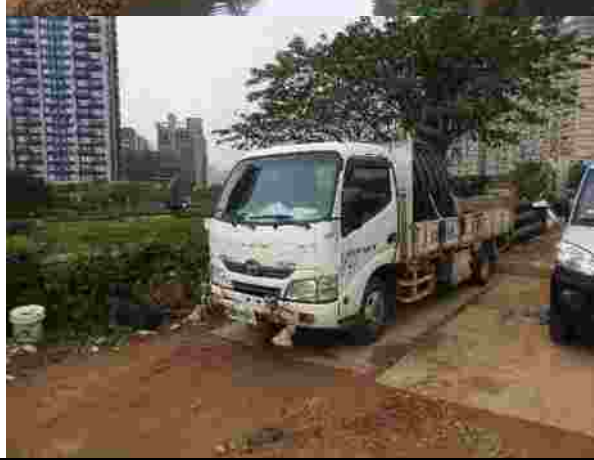
| | | | <p>第一工區今日無施作工程，工程材料確實放置於暫置區。</p> <p>今日工區無機具及車輛頻繁進出，但仍備有灑水車及鋪設鋼板等抑制揚塵措施。</p> |
