生態保育措施自主檢查表

| 工程名稱 | 同安綠水巷工程 | | |
| 分項工程名稱 | 生態友善及環境保護分項計畫 | | |
| 工程位置 | 南炭溪 | 檢查日期 | 民國111年9月7日 |

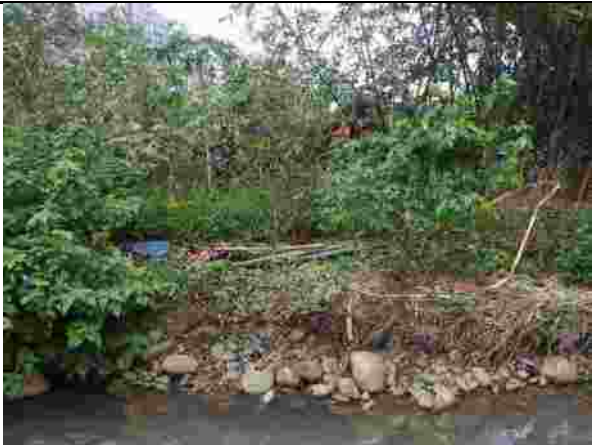
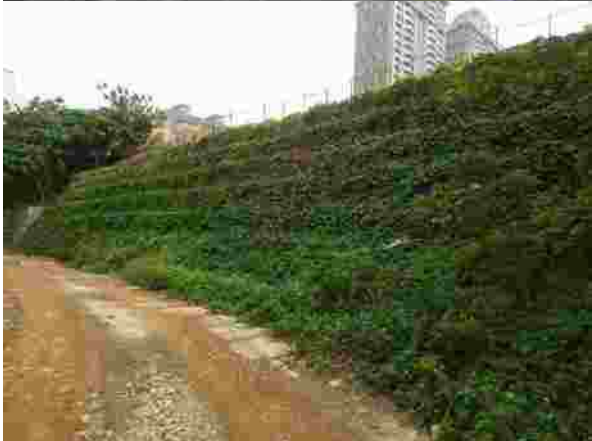
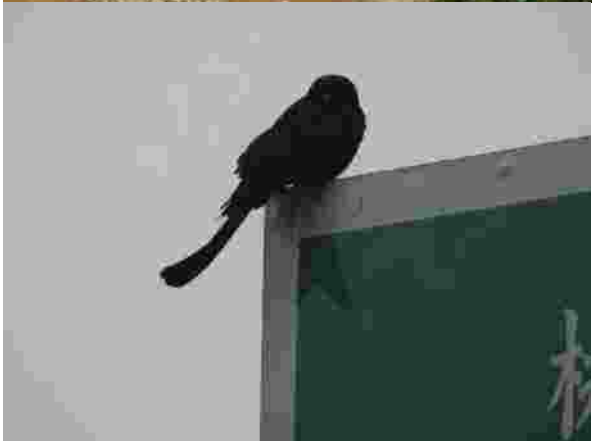
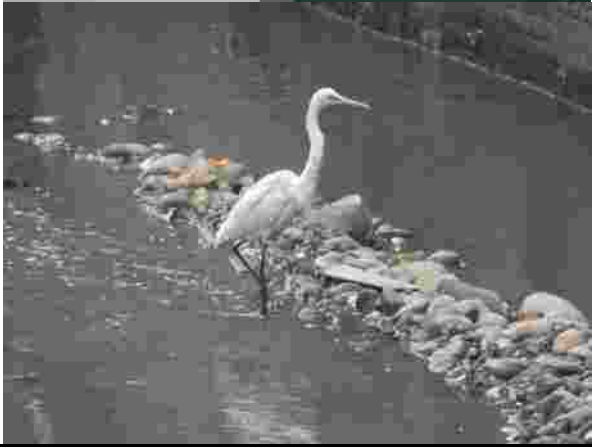
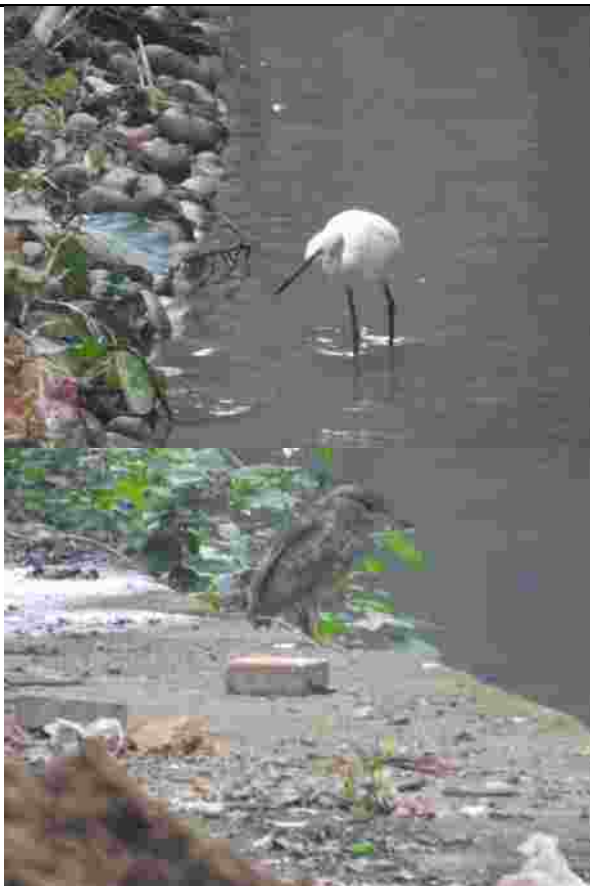
| | | | <p>第一工區保留之右岸葎草區(工區外的關注棲地)邊坡土壤遭受沖刷，幾乎全部消失。左岸邊坡為進行步道施作，砍除部分先驅樹種(血桐、構樹)，邊坡葎草生長狀況良好。</p> <p>工區範圍內鳥類紀錄到大卷尾、大白鷺、小白鷺、夜鷺亞成鳥等。</p> |

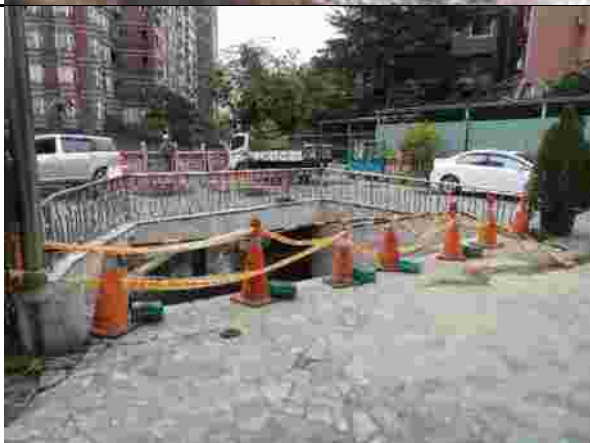
| | | 工程人員與機具不須進入非工程影響範圍之工區。 | | 現場已告知禁止工程及人員進入非擾動區域。 |

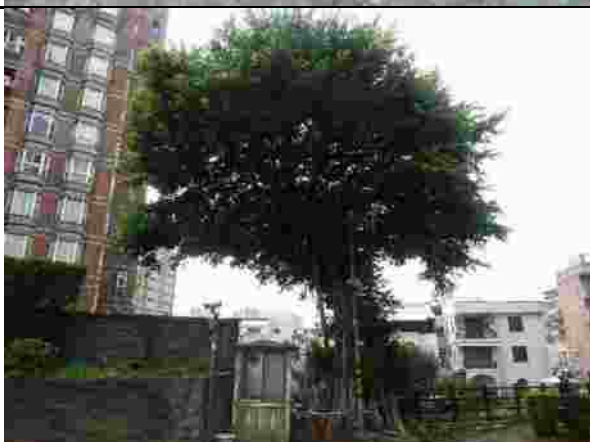
| 保留喬木 | 榕樹-新埔十街14巷底<br>(25°01'25.9"N 121°18'00.4"E) | | 確認保留榕樹完整。 | |

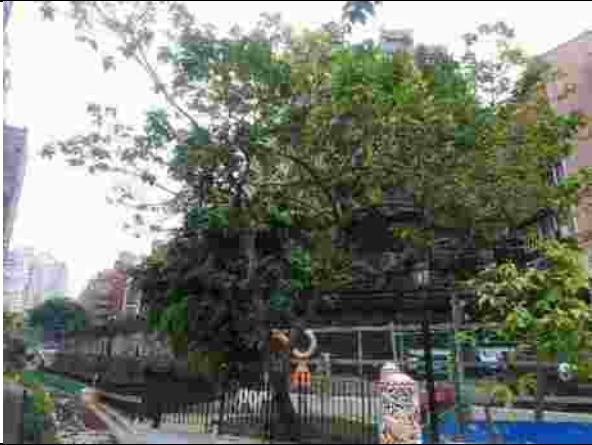
| | | <p>構樹-土地公(鴻瀾宮)<br/>(25°01'28.3"N<br/>121°17'56.6"E)</p> | | <p>確認保留構樹完整。</p> |

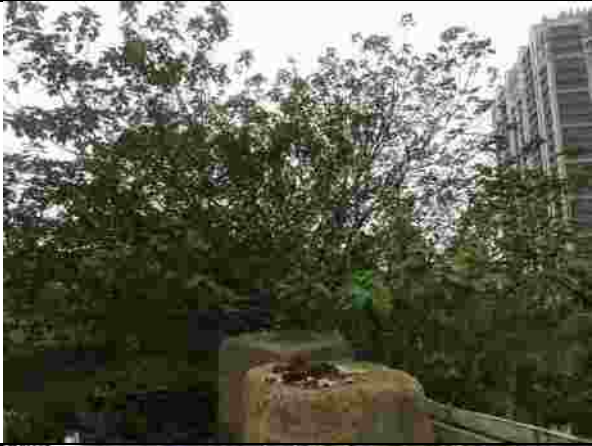
| | | <p>構樹-暫置場內<br/>(25°01'38.1"N<br/>121°17'45.0"E)</p> | | <p>確認保留構樹完整，未來必要時可進行修枝，且修枝傷口需平整。</p> |

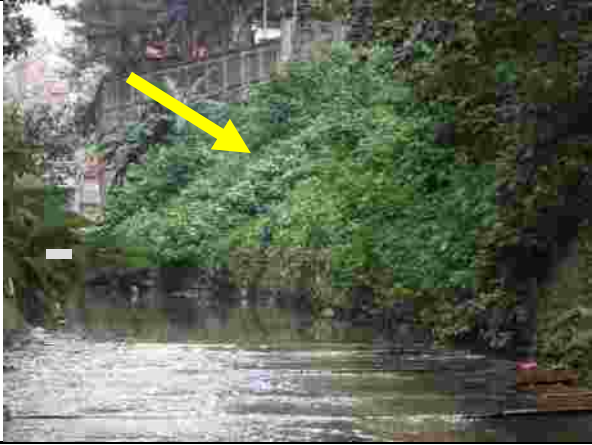
| | 保留棲地 | <p>米羅大地社區後方</p> | | <p>施工前已告知重機具不得進入米羅大地社區後方。以人工方式進行除草作業。</p> |

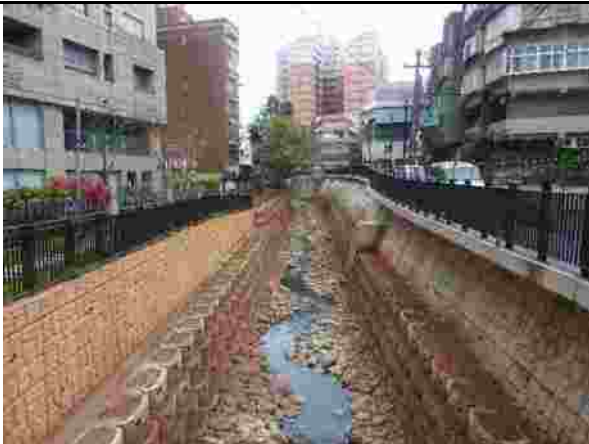
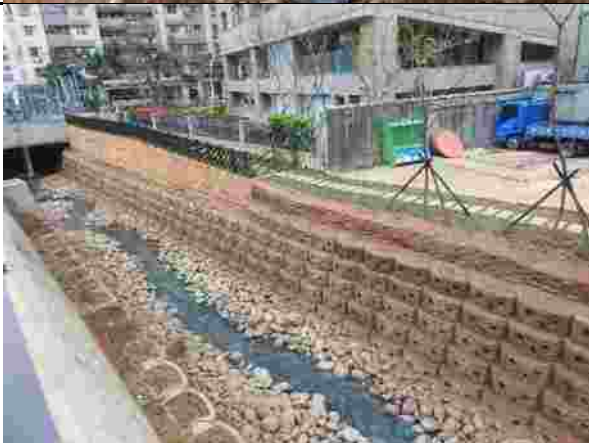
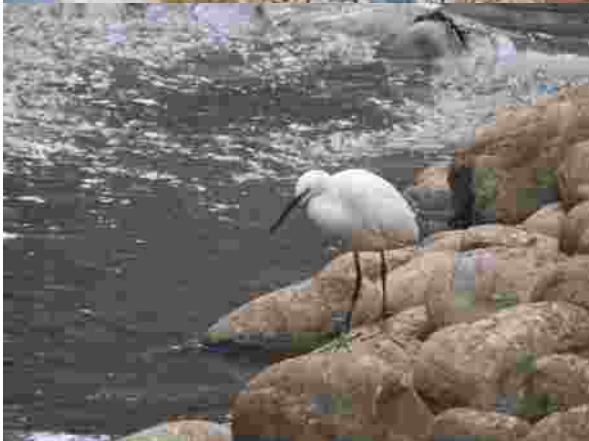
| | 檢查項目 | 檢查標準 | 照片 | 現況說明 |
|---|---|---|---|---|
| 現況環境紀錄照片 | 施工區域及施工中現地環境 | 工程擾動區域、範圍、機具位置、施作現況 | | 第三工區今日無工程施作。<br>新植栽之喬木與草皮皆有澆水，土壤濕潤。<br>記錄到小白鷺停棲於河道。 |

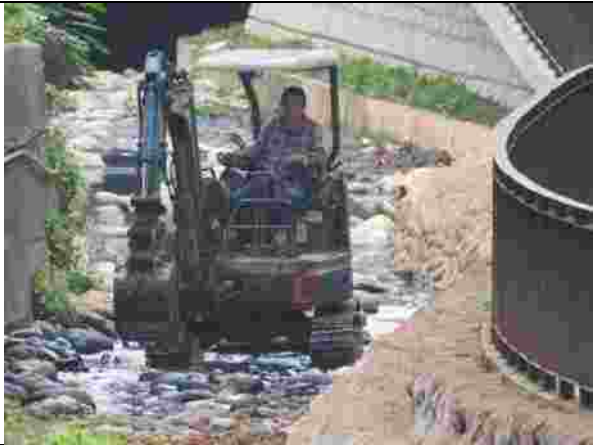
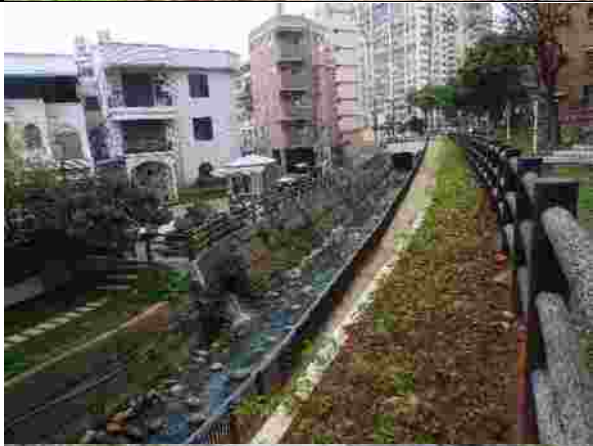
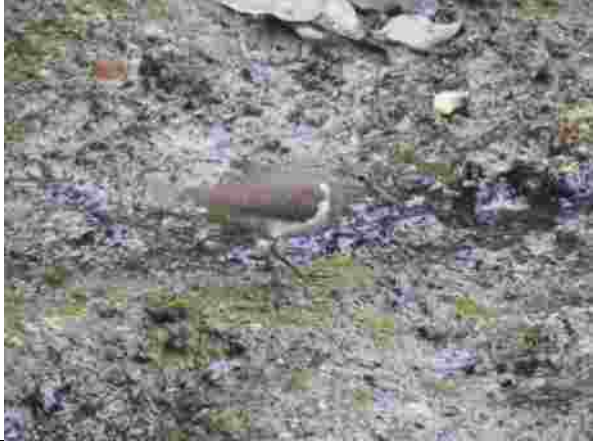
| | 設置沉砂池或圍水設施，維持水質原況。 | 今日於河溝中營造灘地，水質略為混濁 | 否 |

| | | | <p>第二工區今日於河道中營造灘地，機具及工作人員確實位於施工範圍內施作，採分段施工，無設置沉砂池或圍水設施。</p> <p>新植栽區域皆有澆水，土壤濕潤。營造之灘地記錄到磯鶇覓食。</p> |

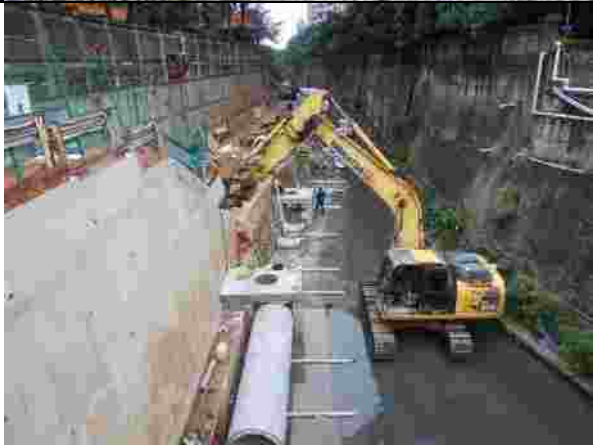
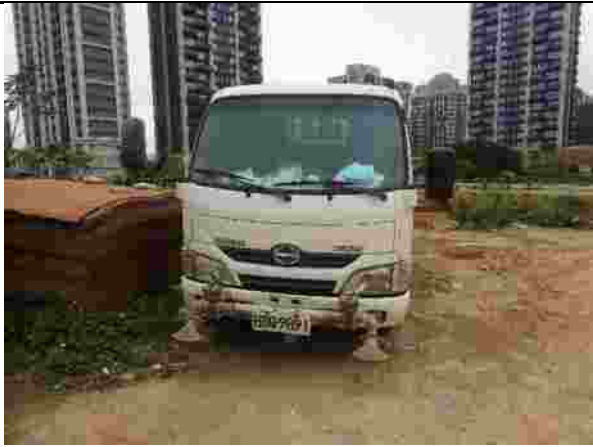
| | | | <p>第一工區今日興建步道，工程材料確實放置於暫置區。</p> <p>今日工區無機具及車輛頻繁進出，但仍備有灑水車及鋪設銅板等抑制揚塵措施。</p> |

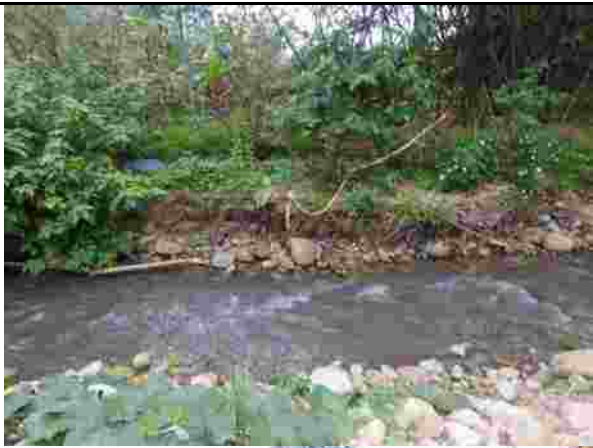
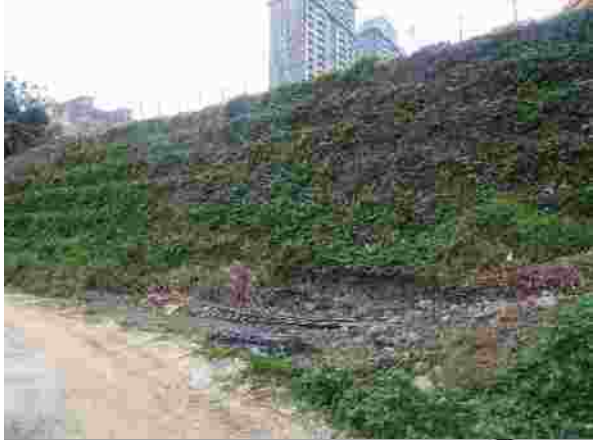
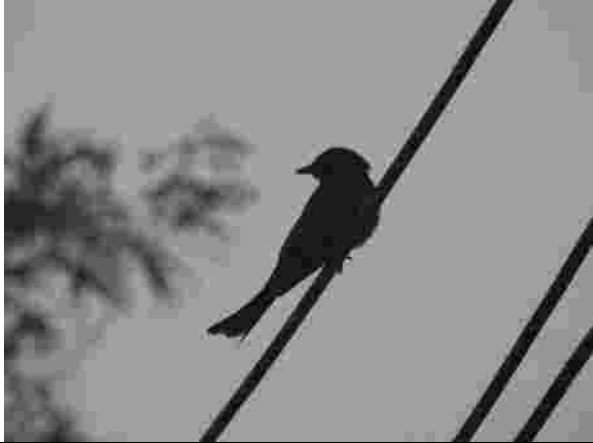
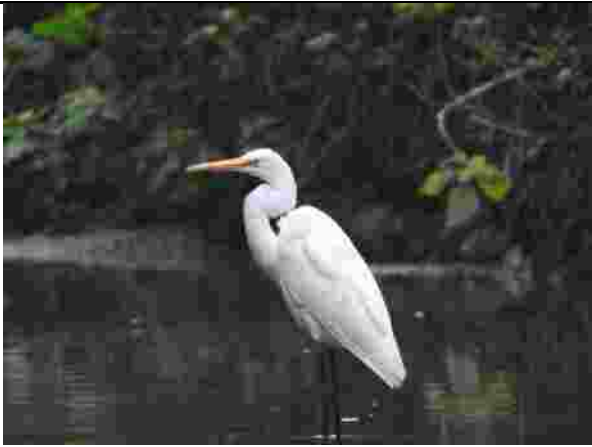
| | | <br><br> | <p>第一工區保留之右岸蔦草區(工區外的關注棲地)邊坡土壤遭受沖刷，幾乎全部消失。</p> <p>左岸邊坡為進行步道施作，砍除部分先驅樹種(血桐、構樹)。</p> <p>工區範圍內鳥類紀錄到大卷尾、大白鷺、小白鷺、磯鶇等鳥類。</p> | |

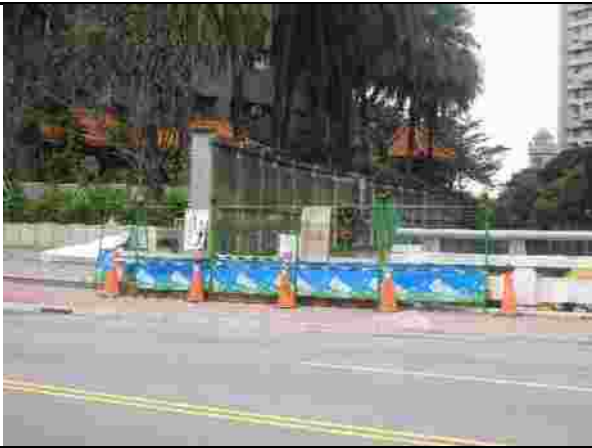
| | | 工程人員與機具不須進入非工程影響範圍之工區。 | | 現場無發現工程人員或機具進入非擾動區域，並已告知此項措施。 |

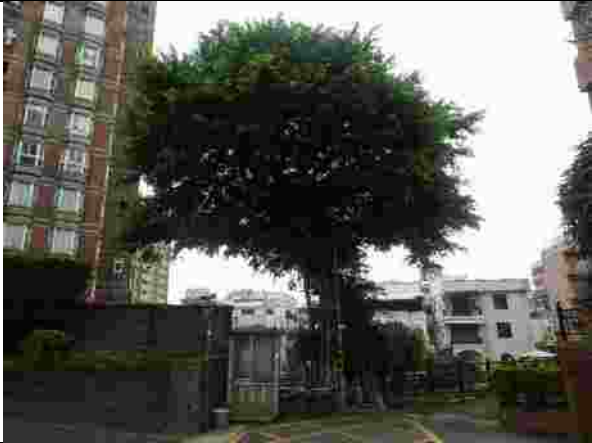
| 保留喬木 | 榕樹-新埔十街14巷底<br>(25°01'25.9"N 121°18'00.4"E) | | | 確認保留榕樹完整。 |

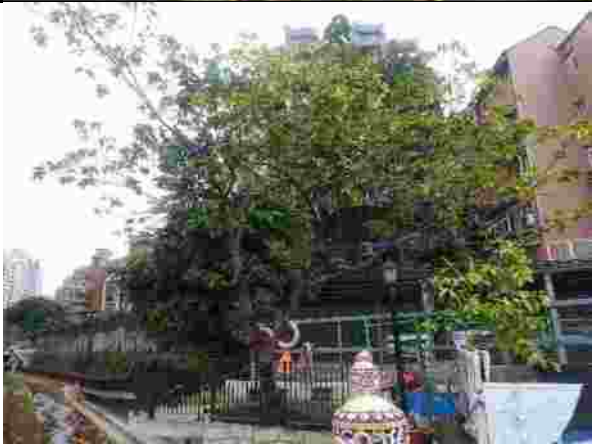
| | 構樹-土地公(鴻瀾宮)<br>(25°01'28.3"N 121°17'56.6"E) | | | 確認保留構樹完整。 |

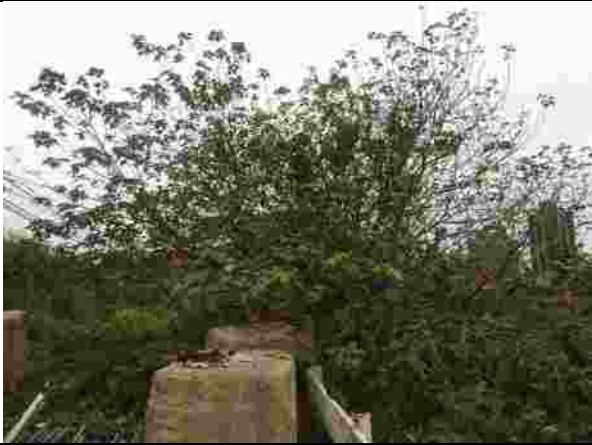
| | | 構樹-暫置場內<br>(25°01'38.1"N<br>121°17'45.0"E) | | 確認保留構樹完整，未來必要時可進行修枝，且修枝傷口需平整。 |

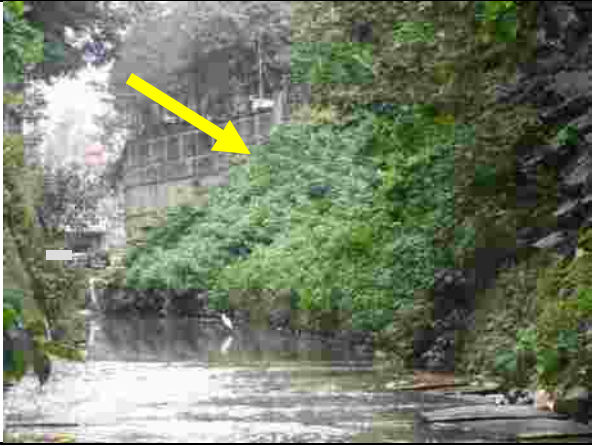
| | 保留棲地 | 米羅大地社區後方 | | 棲地保留完整。施工前已告知重機具不得進入米羅大地社區後方。以人工方式進行除草作業。 |

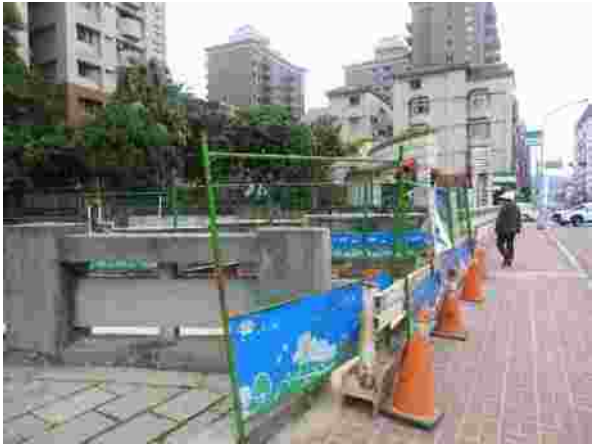
| | 棲地保護<br>注意事項 | 1.工區棲地維護，外來入侵種通報移除。<br>2.縮小棲地擾動範圍。<br>3.降低對於周遭生態的影響。<br>4.施工過程的部分行為可能導致不必要的生態干擾，對非預期會影響到的棲地造成擾動。 | | 現場工作人員已熟知相關注意事項。 |

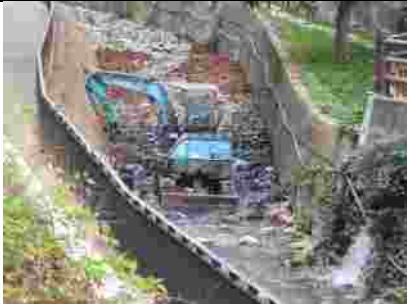
| 異常狀況說明 | <br>第二工區河道內灘地營造工程導致水質略微混濁。 | 解決對策 | 工程段為三面光渠道，水域生物紀錄到雜交吳郭魚。因河道內狹小無法設置沉沙池或圍水作業，建議加快施作灘地營造，減少水質混濁天數。灘地營造工程於 113 年 2 月 5 日前完成，並於完成後隔日確認水質狀況。 |

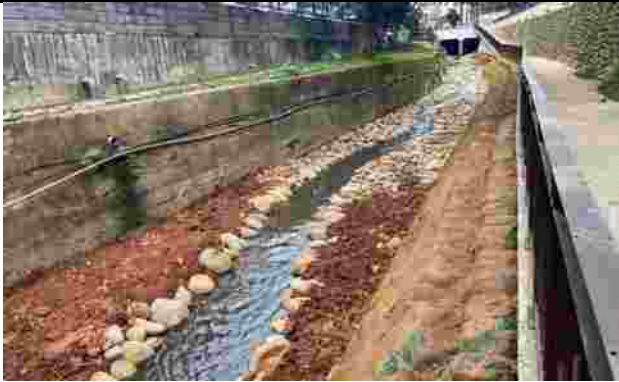
| 複查結果及應採行動 | <br>灘地營造工程已於 113 年 2 月 5 日前完成，2 月 6 日上午水質恢復正常。 | | |

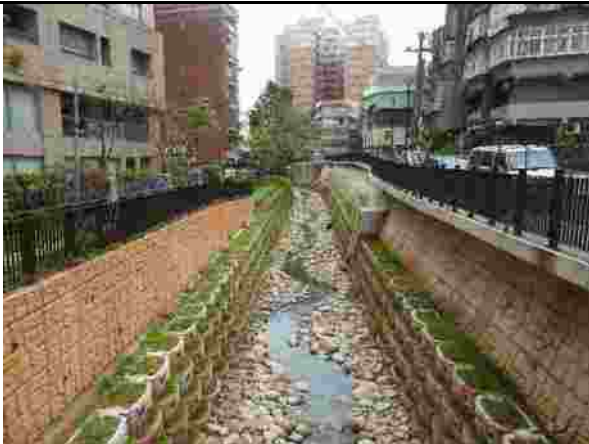
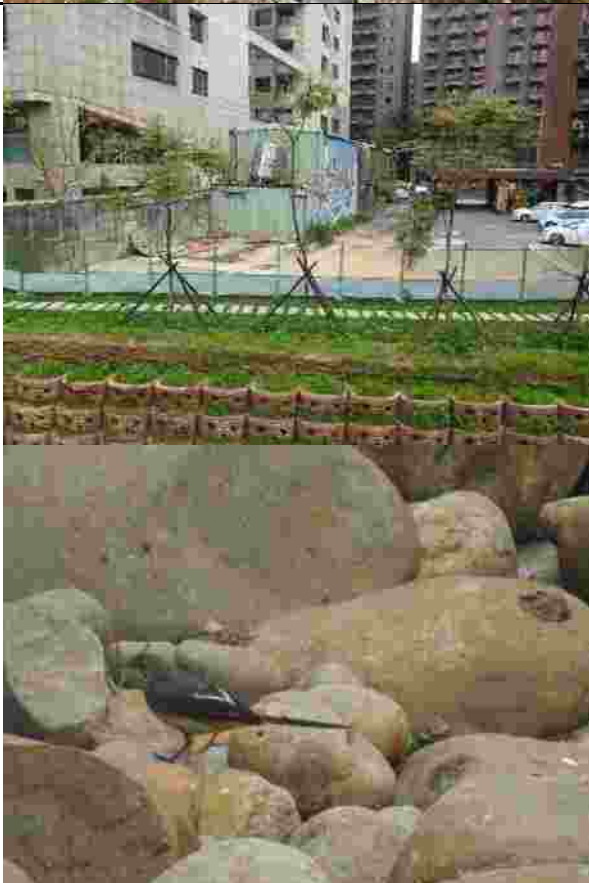
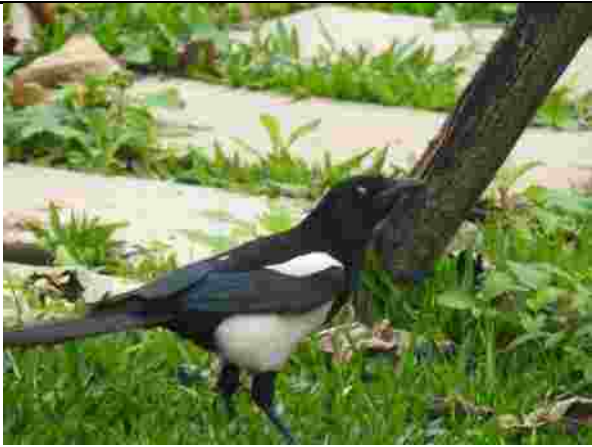
| | 檢查項目 | 檢查標準 | 照片 | 現況說明 |
|---|---|---|---|---|
| 現況環境紀錄照片 | 施工區域及施工中現地環境 | 工程擾動區域、範圍、機具位置、施作現況 | | <p>第三工區今日無工程施作。</p> <p>新植栽之喬木與草皮皆有澆水，土壤濕潤，且新植喬木已發芽。</p> <p>紀錄到灰鵲、喜鵲停棲於河道、檢修步道。</p> |

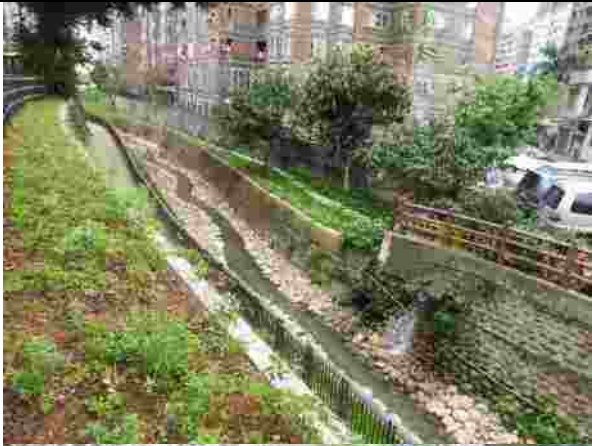
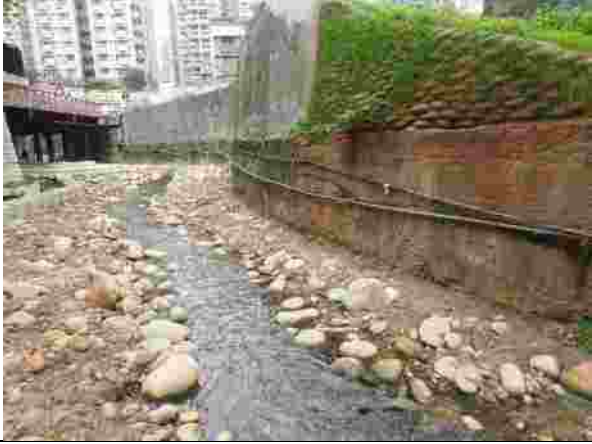
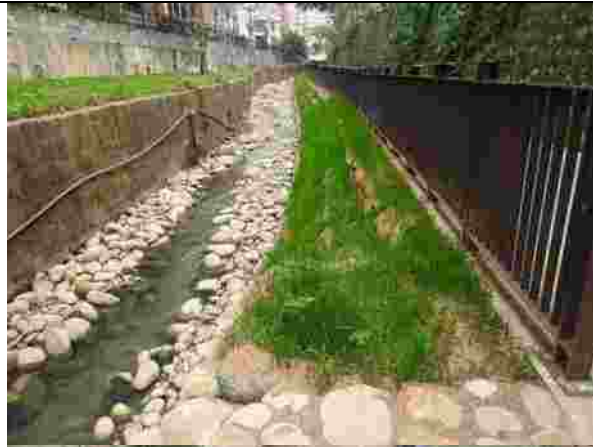
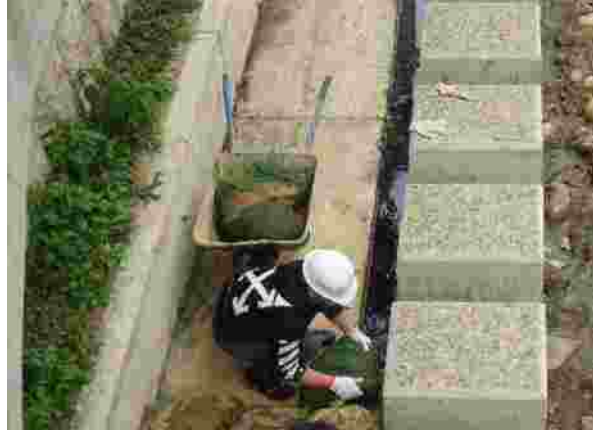
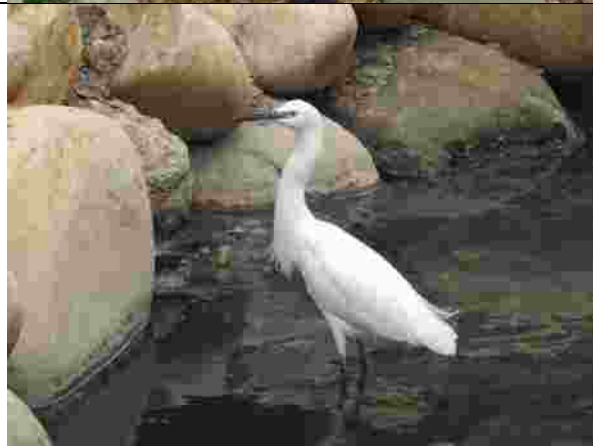
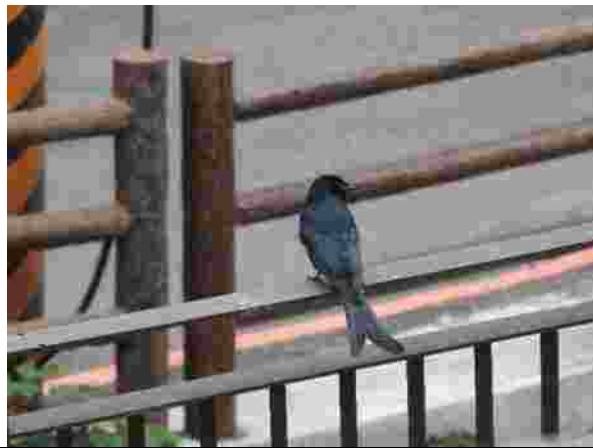
| | | | <p>第二工區今日於跳石步道旁堆疊客土袋，工程材料及工作人員確實位於施工範圍內施作，採分段施工，無設置沉砂池或圍水設施。</p> <p>新植栽區域皆有澆水土壤保持濕潤，植生袋新生植栽生長勢良好。營造之灘地紀錄到小白鷺覓食、步</p> | |

道旁欄杆紀錄到大卷尾停棲。

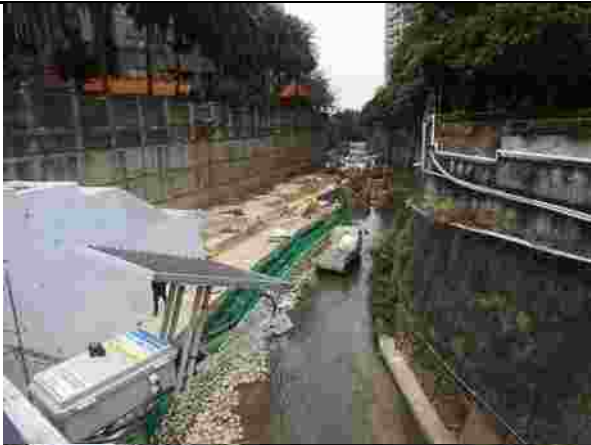
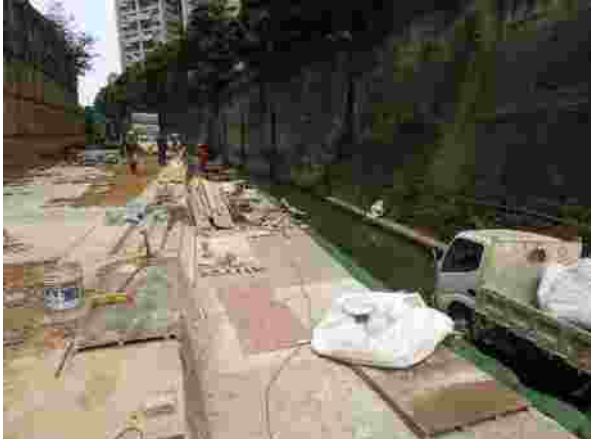
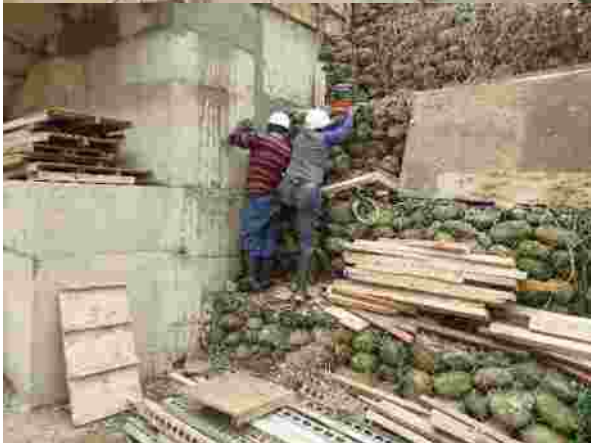
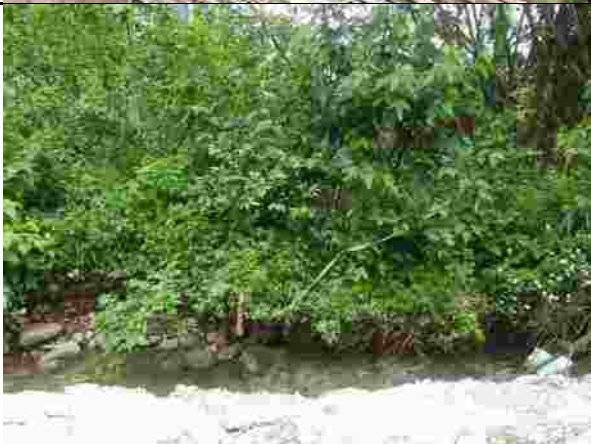
| | | | | <p>第一工區今日興建步道工程，工程材料確實放置於暫置區。</p> |

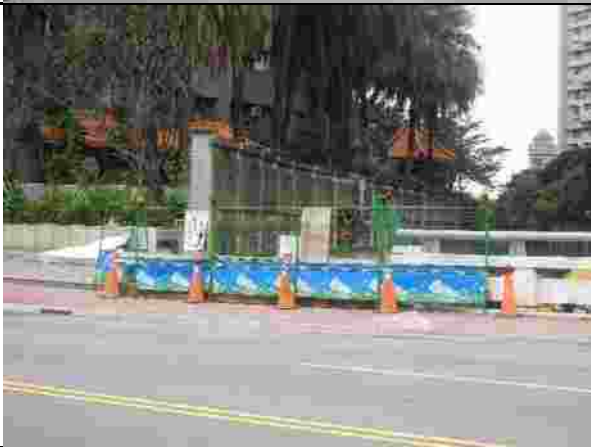
| | | 工程人員與機具不須進入非工程影響範圍之工區。 | | 現場無發現工程人員或機具進入非擾動區域，並已告知此項措施。 |

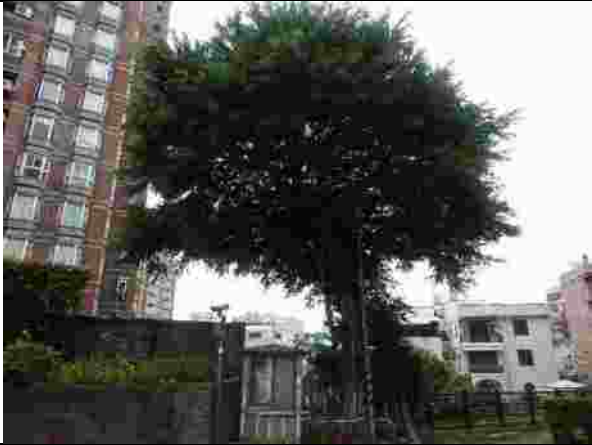
| | 保留喬木 | 榕樹-新埔十街<br>14 巷底<br>(25°01'25.9"N<br>121°18'00.4"E) | | 確認保留榕<br>樹完整。 |

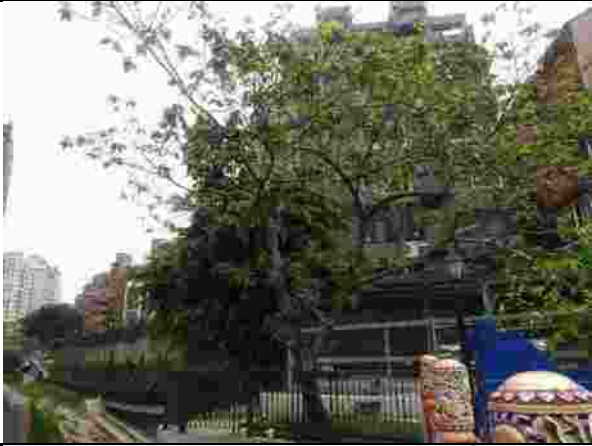
| | | 構樹-土地公(鴻<br>瀾宮)<br>(25°01'28.3"N<br>121°17'56.6"E) | | 確認保留構<br>樹完整。 |

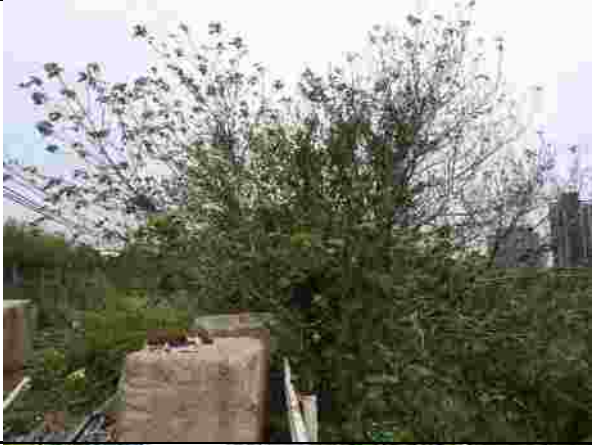
| | | 構樹-暫置場內<br>(25°01'38.1"N<br>121°17'45.0"E) | | 確認保留構<br>樹完整，未<br>來必要時可<br>進行修枝，<br>且修枝傷口<br>需平整。 |

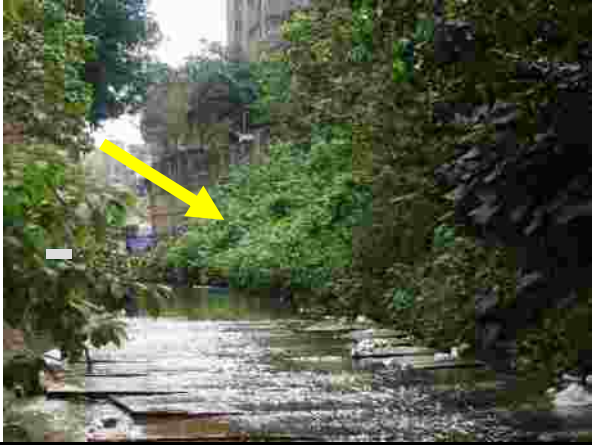
| | 保留棲地 | 米羅大地社區<br>後方 | | 棲地保留完<br>整。施工前<br>已告知重機<br>具不得進入<br>米羅大地社<br>區後方。以<br>人工方式進<br>行除草作<br>業。 |

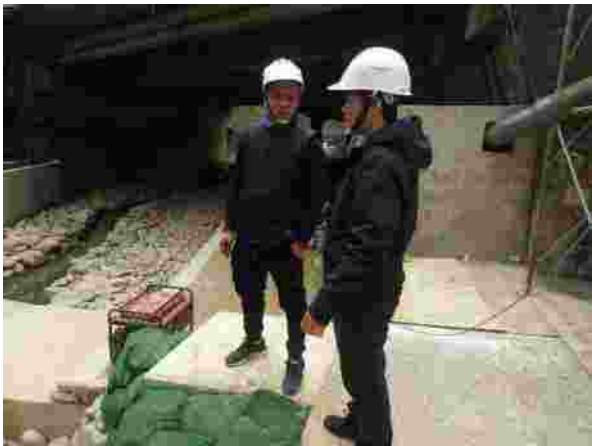
| | <p>棲地保護<br/>注意事項</p> | <p>1.工區棲地維護，外來入侵種通報移除。</p> <p>2.縮小棲地擾動範圍。</p> <p>3.降低對於周遭生態的影響。</p> <p>4.施工過程的部分行為可能導致不必要的生態干擾，對非預期會影響到的棲地造成擾動。</p> | | <p>現場工作人員已熟知相關注意事項。</p> |

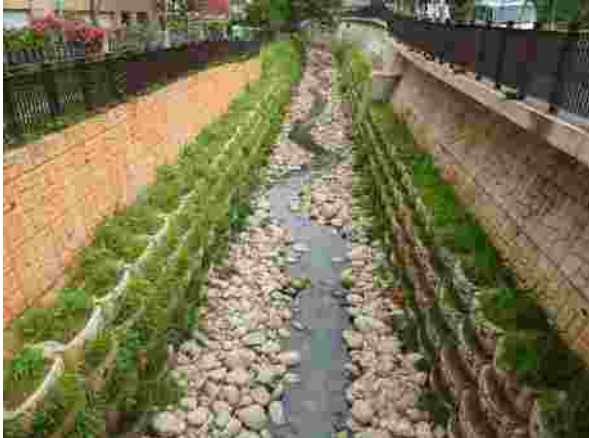
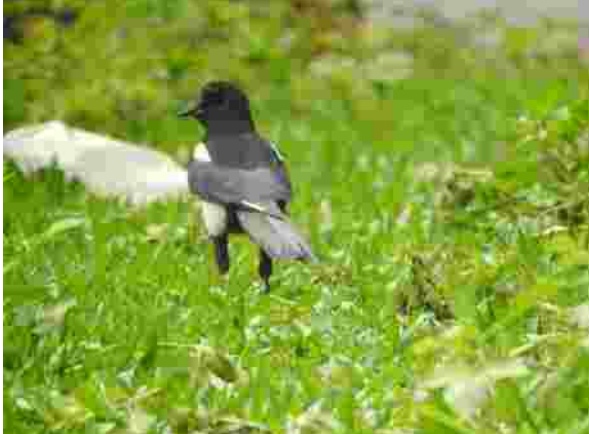
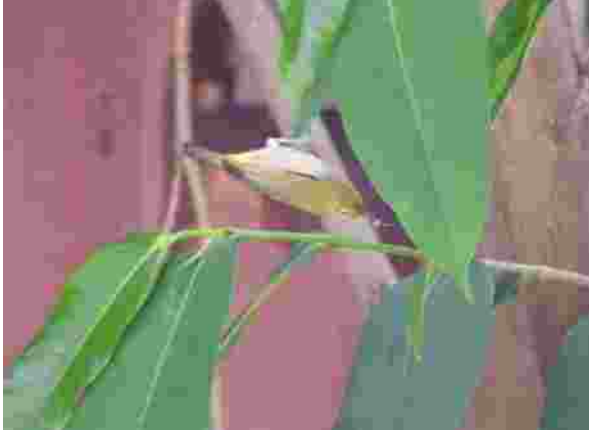
| | 檢查項目 | 檢查標準 | 照片 | 現況說明 |
|---|---|---|---|---|
| 現況環境紀錄照片 | 施工區域及施工中現地環境 | 工程擾動區域、範圍、機具位置、施作現況 | | 第三工區今日擺放新植栽，待種植。<br>新植栽之喬木與草皮皆有澆水，土壤濕潤。<br>記錄到喜鵲、斯氏繡眼停棲於喬木與草地。 |

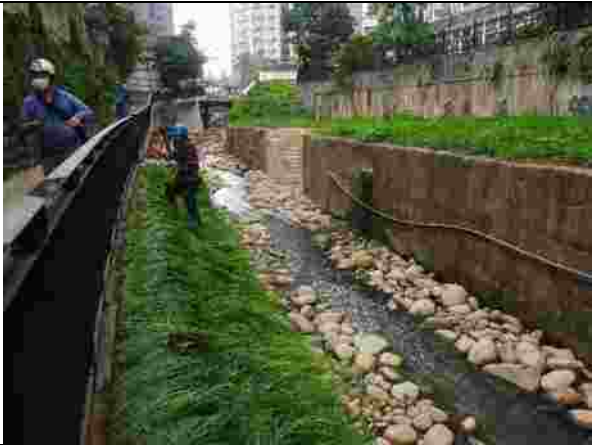
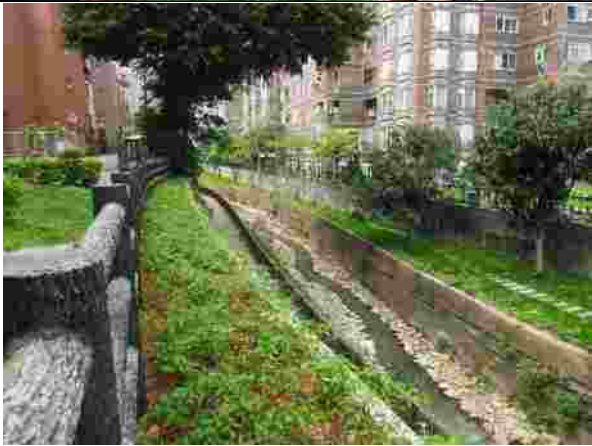
| | | | <p>第二工區今日於河道旁鋪設草皮，機具及工作人員確實位於施工範圍內施作。新植栽區域皆有澆水，土壤濕潤。</p> |

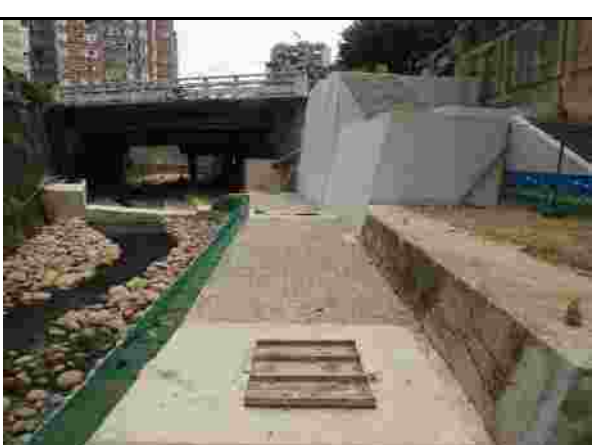
| | | | <p>第一工區今日興建擋土牆與遊憩設施，工程材料確實放置於暫置區。</p> |

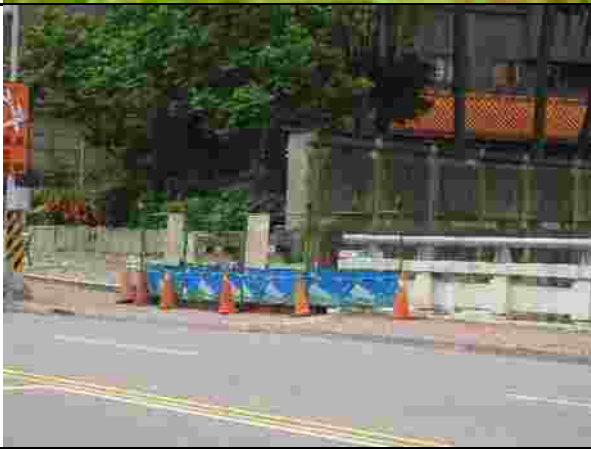
| | | <p>工程人員與機具不須進入非工程影響範圍之工區。</p> | | <p>現場無發現工程人員或機具進入非擾動區域，並已告知此項措施。</p> |

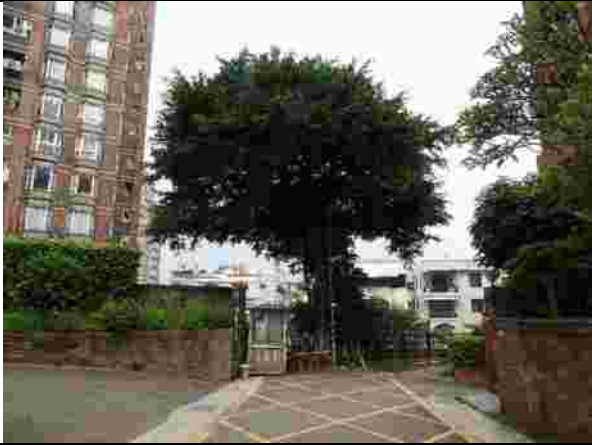
| | 保留喬木 | 榕樹-新埔十街<br>14 巷底<br>(25°01'25.9"N<br>121°18'00.4"E) | | 確認保留榕<br>樹完整。 |

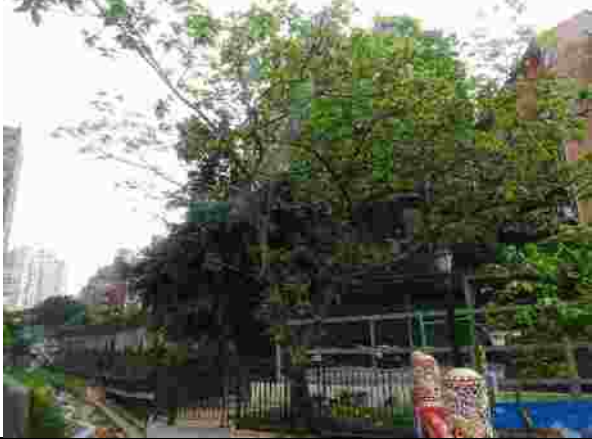
| | | 構樹-土地公(鴻<br>瀾宮)<br>(25°01'28.3"N<br>121°17'56.6"E) | | 確認保留構<br>樹完整。 |

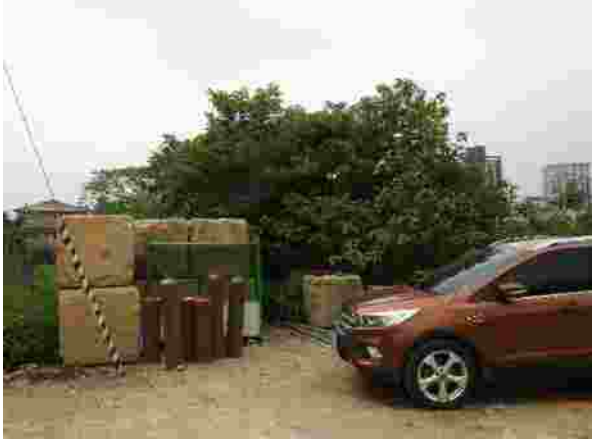
| | | 構樹-暫置場內<br>(25°01'38.1"N<br>121°17'45.0"E) | | 確認保留構<br>樹完整，未<br>來必要時可<br>進行修枝，<br>且修枝傷口<br>需平整。 |

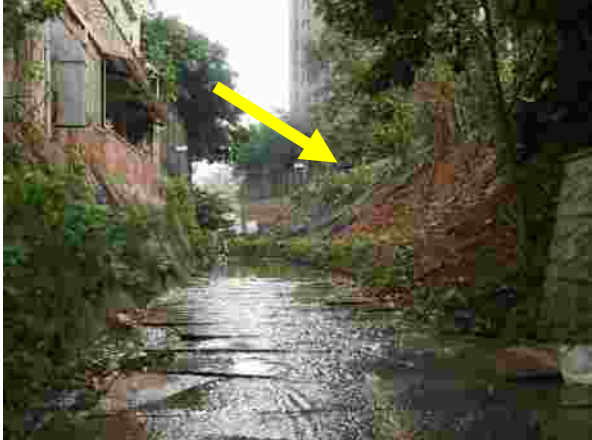
| | 保留棲地 | 米羅大地社區<br>後方 | | 準備設置蛇<br>類阻隔設<br>施。以人工<br>方式進行除<br>草作業。 |

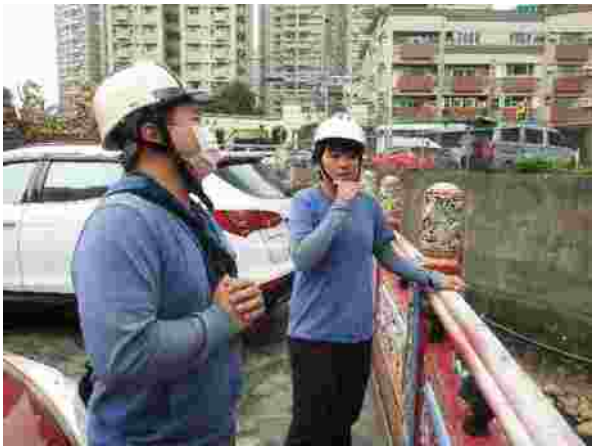
| | <p>棲地保護<br/>注意事項</p> | <p>1.工區棲地維護，外來入侵種通報移除。<br/>2.縮小棲地擾動範圍。<br/>3.降低對於周遭生態的影響。<br/>4.施工過程的部分行為可能導致不必要的生態干擾，對非預期會影響到的棲地造成擾動。</p> | | <p>現場工作人員已熟知相關注意事項。</p> |

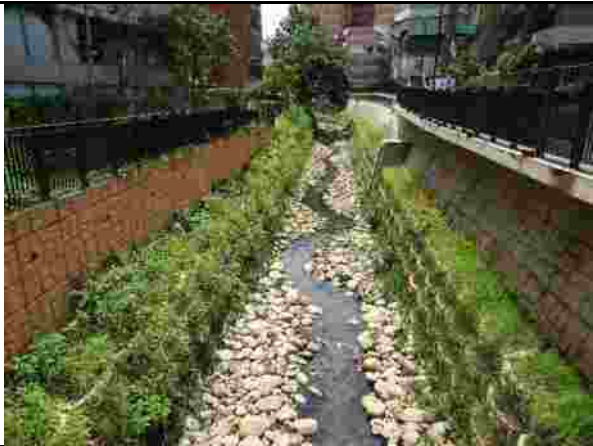
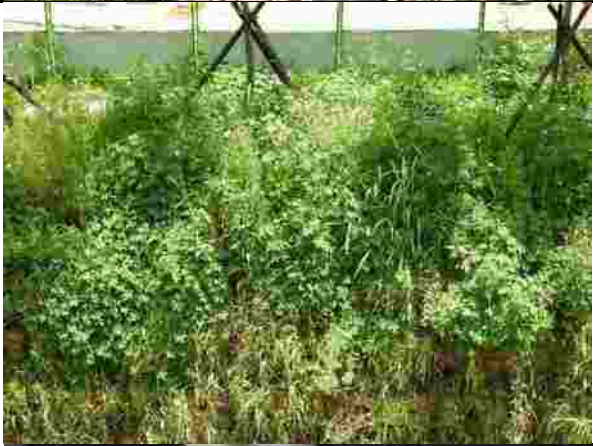
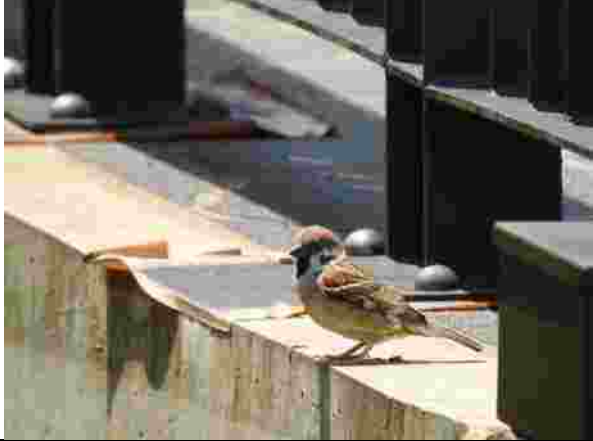
| 拍攝檢查日期：113 年 5 月 17 日 | | | | |
|---|---|---|---|---|
| | 施工區域及施工中現地環境 | 工程擾動區域、範圍、機具位置、施作現況 | | 第三工區今日無工程施作。<br>新植栽之喬木與草皮皆有澆水，土壤濕潤。<br>新種植喬木下方記錄到大片葎草，新植生草地與周遭紀錄到麻雀數隻。 |

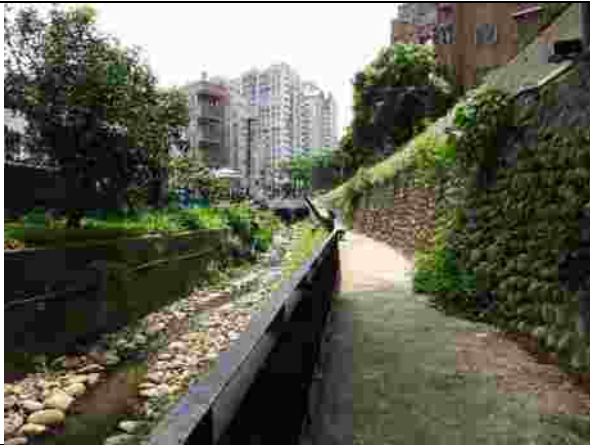
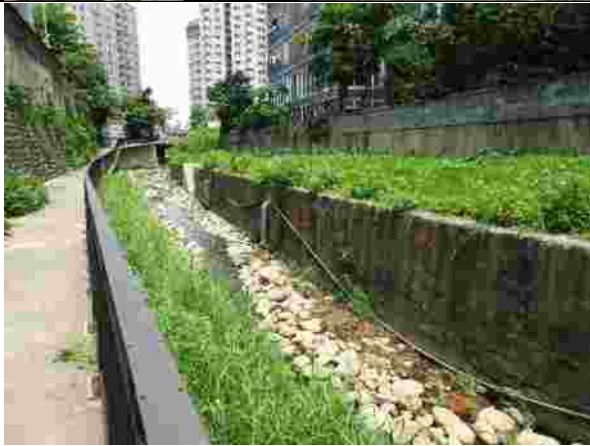
| | | | | <p>第二工區今日於河道旁補植草皮，機具及工作人員確實位於施工範圍內施作。新植栽區域皆有澆水，土壤濕潤，生長狀況良好。</p> |

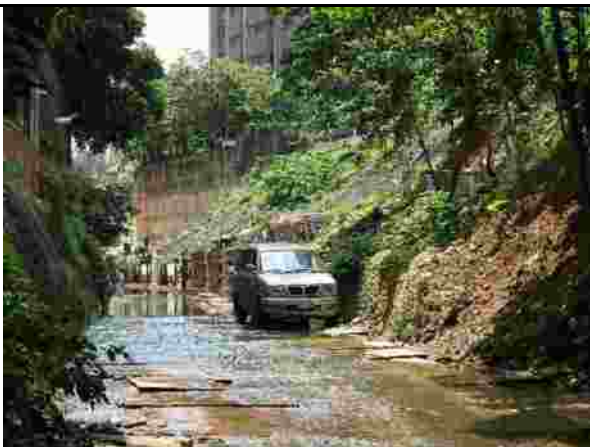
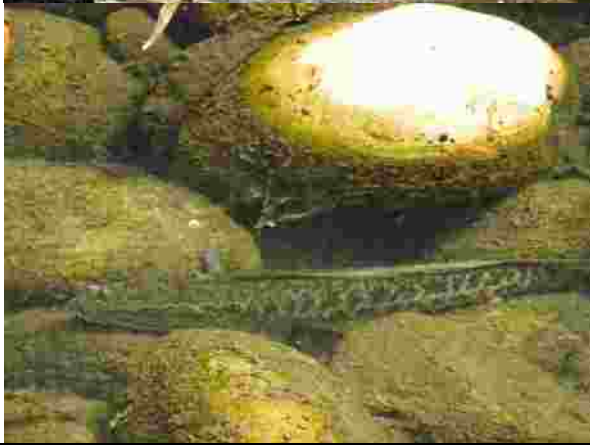
| | | | | <p>第一工區今日新設 RPC 管、基座、蛇類阻隔設施。</p> <p>河道中紀錄到雜交吳郭魚、斑鱧。</p> |

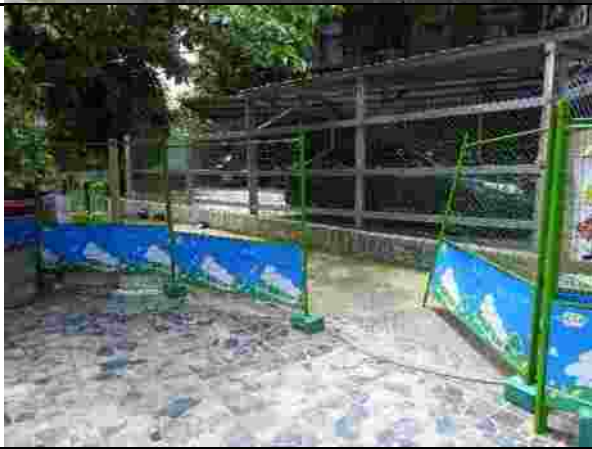
| | 工程人員與機具不須進入非工程影響範圍之工區。 | | 現場無發現工程人員或機具進入非擾動區域，並已告知此項措施。 |

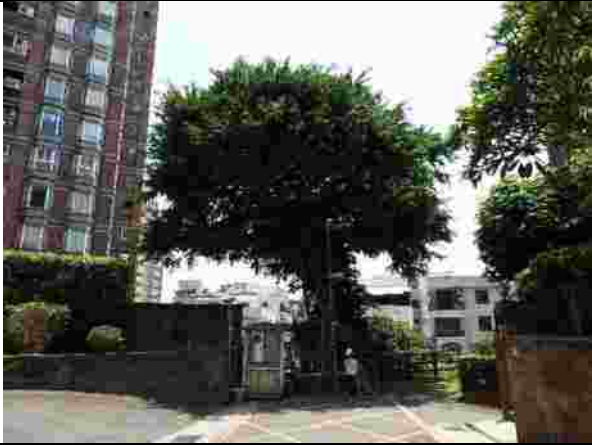
| | 保留喬木 | 榕樹-新埔十街<br>14 巷底<br>(25°01'25.9"N<br>121°18'00.4"E) | | 確認保留榕<br>樹完整。 |

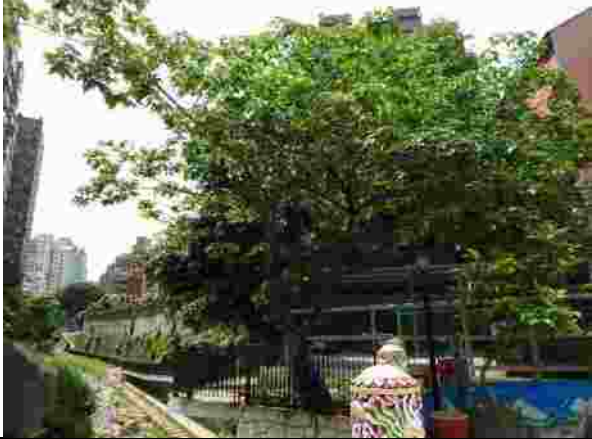
| | | 構樹-土地公(鴻<br>瀾宮)<br>(25°01'28.3"N<br>121°17'56.6"E) | | 確認保留構<br>樹完整。 |

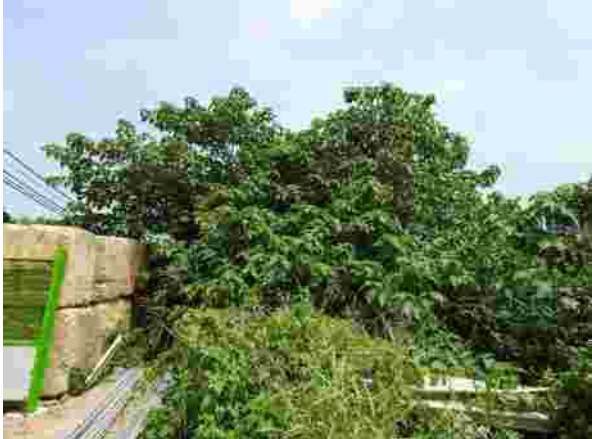
| | | 構樹-暫置場內<br>(25°01'38.1"N<br>121°17'45.0"E) | | 確認保留構<br>樹完整。 |

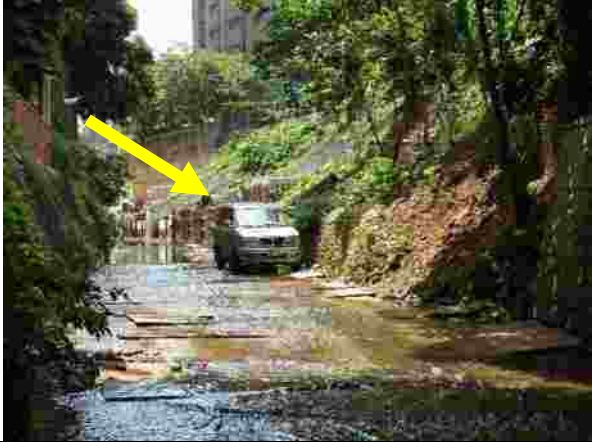
| | 保留棲地 | 米羅大地社區<br>後方 | | 以人工方式<br>進行除草與<br>設置蛇類阻<br>隔設施。 |

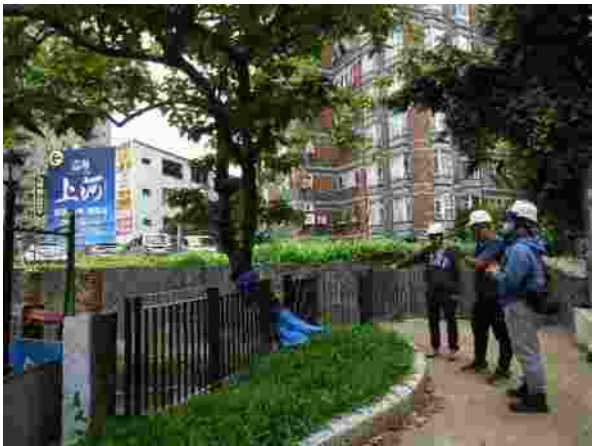
| | <p>棲地保護<br/>注意事項</p> | <p>1.工區棲地維護，外來入侵種通報移除。</p> <p>2.縮小棲地擾動範圍。</p> <p>3.降低對於周遭生態的影響。</p> <p>4.施工過程的部分行為可能導致不必要的生態干擾，對非預期會影響到的棲地造成擾動。</p> | | <p>現場工作人員已熟知相關注意事項。</p> |
