公共工程生態檢核自評表

| 工程基本資料 | 計畫及工程名稱 | 縣市管河川及區域排水整體改善計畫<br>-防洪綜合治理計畫<br>埔心溪下中福支線斷面 15.1 至斷面 18 護岸治理工程(含改建無名橋 6 及黃厝橋) | 設計單位 | 崇峻工程顧問有限公司 |

## 工程生態檢核表 規劃設計階段附表

## 工程生態檢核表 施工階段附表

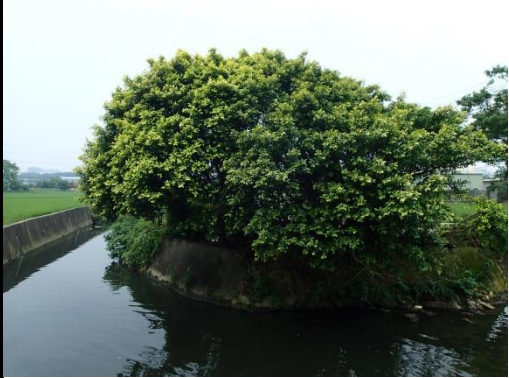
| <p>詳細了解工程現況及土地界線，更改保全對象如下，4 棵於原地保留，3 棵為移植：(由上游至下游)</p> <p>1.正榕_原地保留</p> <p>2.朴樹(左邊)_原地保留</p> | | <p>配合辦理。</p> <p>配合辦理。</p> | |

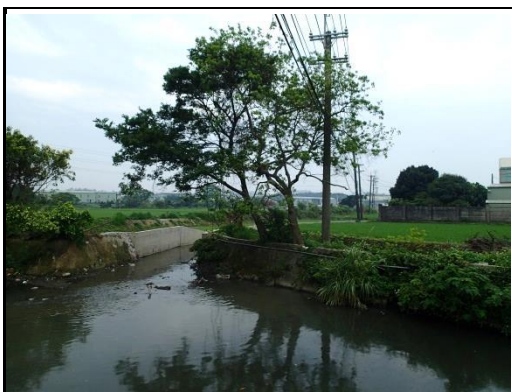
3.烏白(右邊)\_原地保留

配合辦理。

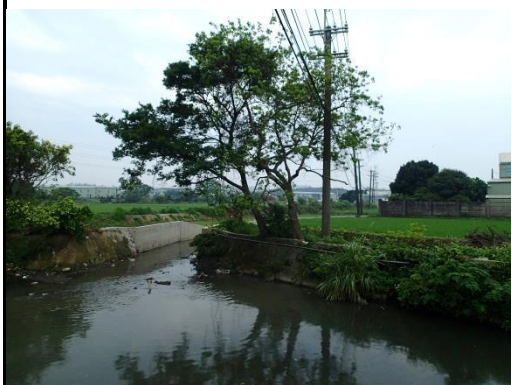
4.雀榕\_原地保留

配合辦理。

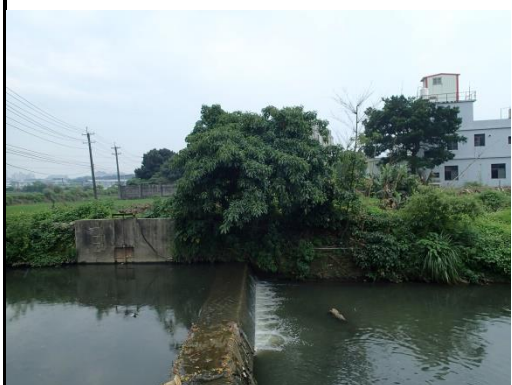
5.雀榕\_需移植至 3.烏白附近

配合辦理。

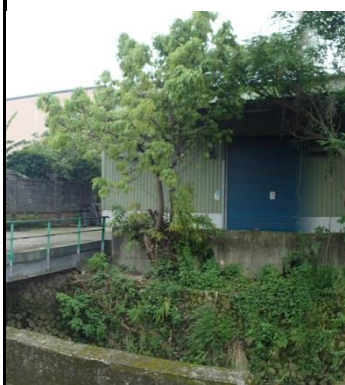
6.苦楝\_需移植至 3.烏白附近

配合辦理。

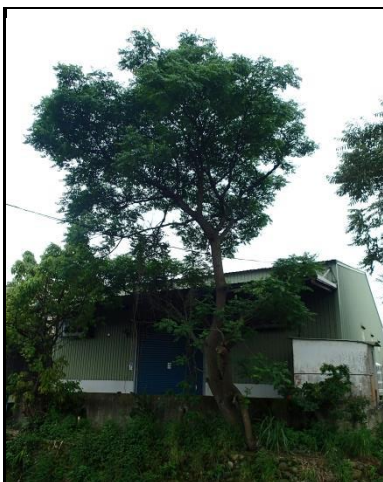
7.山黃麻\_需移植至 3.烏白附近

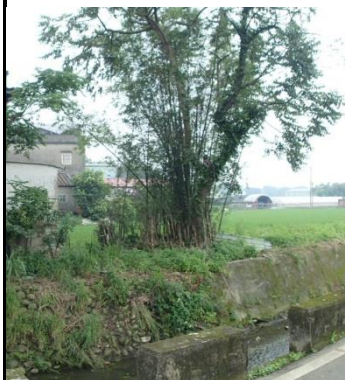
8.確認公私有地分界，並以混凝土矮牆區隔。公有地之正榕需保留，多餘土石土方可堆放於此將公有地鋪平。

配合辦理。

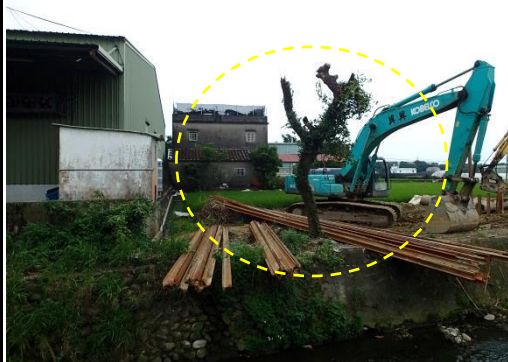
3.移植之植栽只剩樹幹的部分保留，已失去生態大部分價值。工地負責人預計移植的時間是九月，到時候需再評估是否要移植，或是將金費挪種新的小樹。

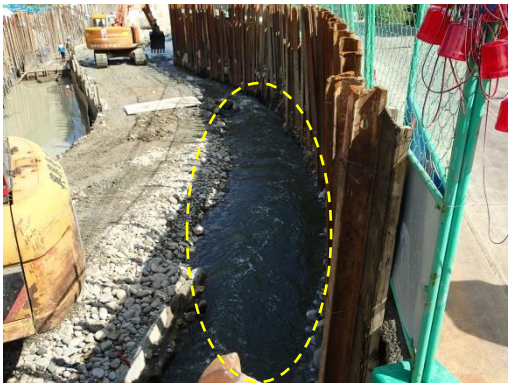
| <p>1. 施工便道上可看見少許垃圾，大多為礦泉水的寶特瓶，建議施工時盡可能定點設置垃圾桶，將瓶罐集中回收。</p> <p>2. 已改善水質狀況，後續施工請繼續維持。</p> <div style="text-align: center;"> </div> <p>3. 盡可能減少工程開挖範圍(護岸後方)。</p> | | <p>1. 配合辦理</p> <p>2. 配合辦理</p> <p>3. 配合辦理</p> | |

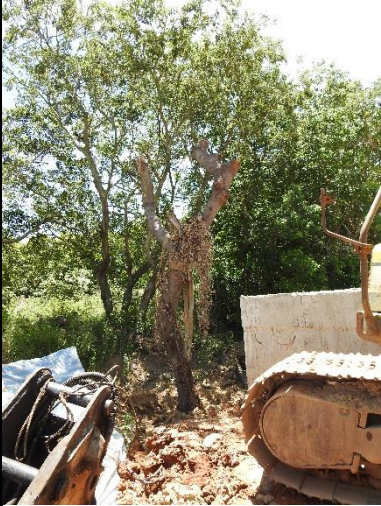
| 勘查日期 | 民國 108 年 07 月 18 日 | 填表日期 | 民國 108 年 07 月 22 日 |
|---|---|---|---|
| <p>1.保全對象(7)山黃麻因為大水來時傾倒，由施工廠商救起植栽於土石暫置區，生態團隊評估存活率不高，建議栽植苦楝、九瓊等原生種苗木取代。</p> | | 研議辦理 | |

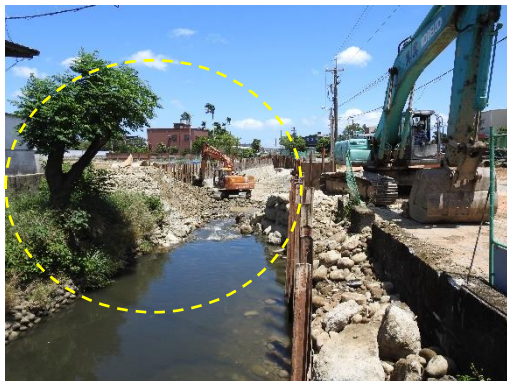
2.導致樹木傾倒原因可能是施工區域的關係，工程目前進行至接近保全對象的位置，建議是

否先行移植，再做後續施工，以免大水來坍塌導致樹木傾倒。(圖中樹為保全對象(6)苦楝)。

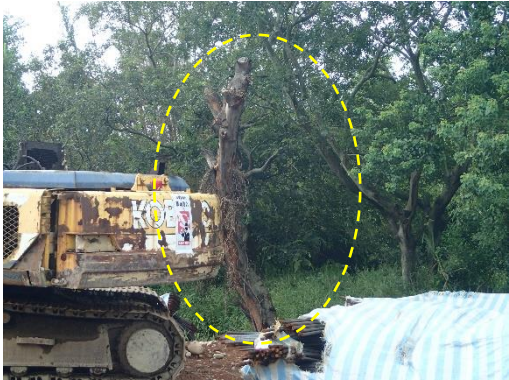
| <p>1. 保全對象(7)山黃麻幾乎死亡，建議種植原生種苗木1棵取代此樹。</p> <p>2. 施工完河段勿將河底整平，以增加河川水流多樣性。</p> <p>3. 完工後，建議覆土於增加溪濱植被，用來提供生物棲息。現勘時在溪流上游發現三級保育類動物草花蛇。</p> | <p>1.因目前季節不宜種植，樹木移植需避免高溫乾燥的天氣，待11月及12月時會種植原生樹種。</p> <p>2.因施工便道需攤平讓施工機具及混凝土車行走作業，待整體施工完成後，會建議廠商勿攤平整個河道。</p> <p>3.待工進完工後會請施工廠商增加溪濱植被提供共生物棲息。</p> |

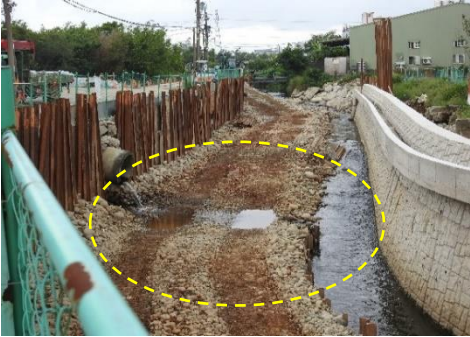
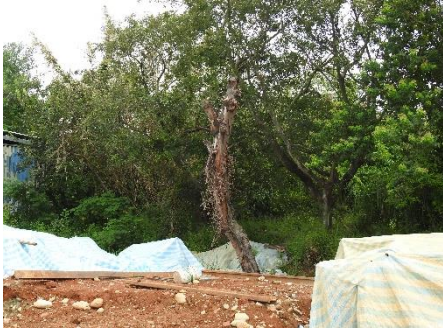
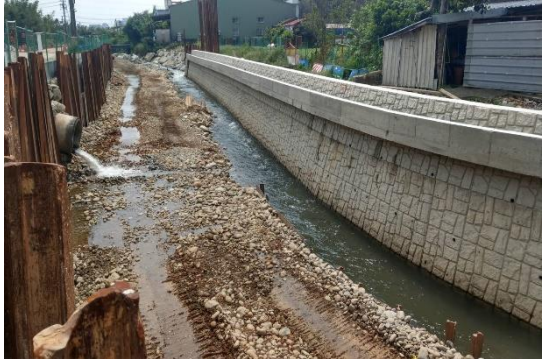
| <p>1.若有多餘石頭，建議將施工便道架高，維持高水作業，或是將支流的水引流。</p> <p>2.建議種植原生種苗木 1 棵取代保全對象(7)。</p> | | <p>1.因下大雨溪水暴漲流水斷面沖刷，已建議施工單位進行填補石頭。</p> <p>2.因目前季節不宜種植，樹木移植需避免高溫乾燥的天氣，待 11 月及 12 月時會種植原生樹種</p> | |

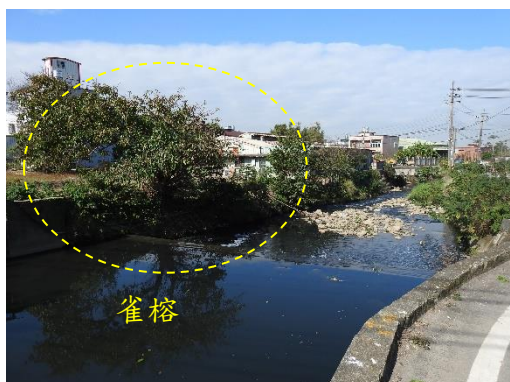
3. 後續工程施做會影響保全對象雀榕、烏白與朴樹(位於上游段)，雀榕建議移植，烏白與朴樹建議原地保留。

配合辦理

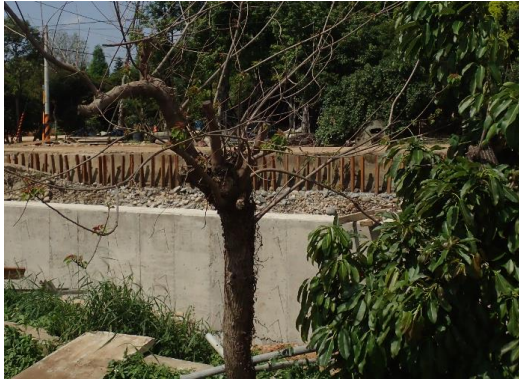
2. 前期建議種植原生種苗木 1 棵取代保全對象(7)，本次現勘未見新植苗木
3. 若有多餘石頭，建議將施工便道架高，維持高水作業，或是將支流的水引流。

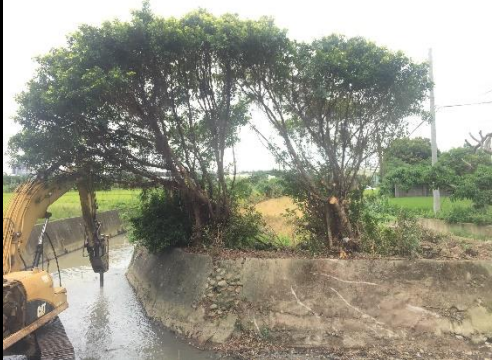
| <p>1. 植栽建議採用原生種如苦楝、九瓊，建議不用景觀樹種如櫻花等。</p> <p>2. 上游施工處，左岸正榕保留不擾動。</p> <p>3. 下游處施工處，鄰工區樹林不擾動，標上警示帶限制機具避免造成影響。</p> | | <p>1. 配合辦理</p> <p>2. 配合辦理</p> <p>3. 配合辦理</p> | |

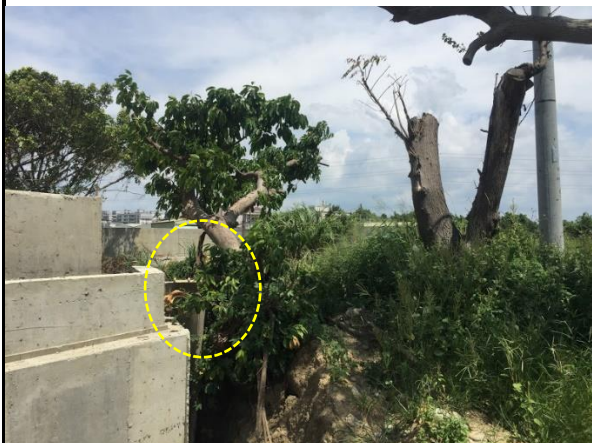
| <p>1. 前期建議移植樹木生長狀況不佳，加強澆水等養護保活工作。</p> <p>2. 樹木表面有受到損傷，需進行養護工作避免病蟲害，建議施工注意機具擾動範圍，避免樹木受損。</p> | | <p>1. 配合辦理</p> <p>2. 配合辦理</p> <p>3. 配合辦理</p> | |

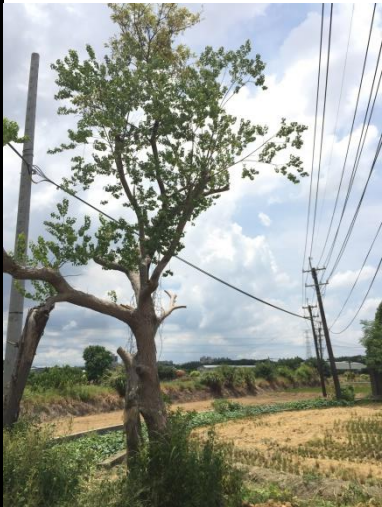
| <p>1. 前期建議移植樹木生長狀況不佳，加強澆水等養護保活工作。</p> <div style="display: flex; flex-direction: column; align-items: center;"> </div> | | <p>4. 配合辦理</p> <p>5. 配合辦理</p> <p>6. 配合辦理</p> | |

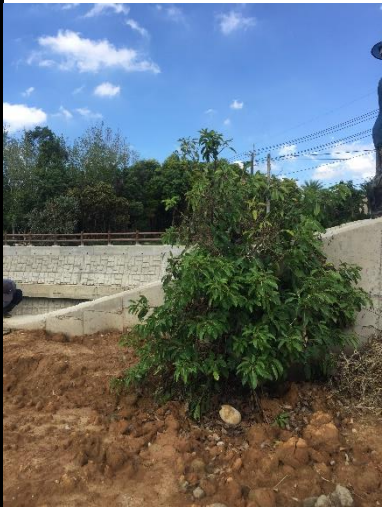
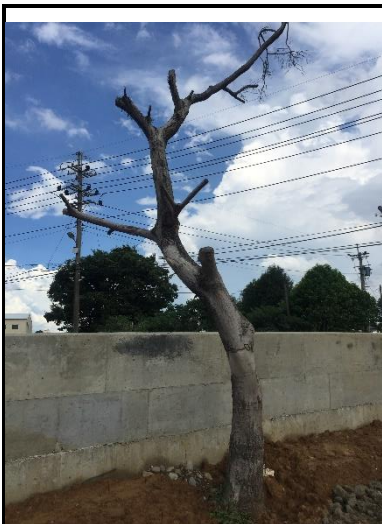
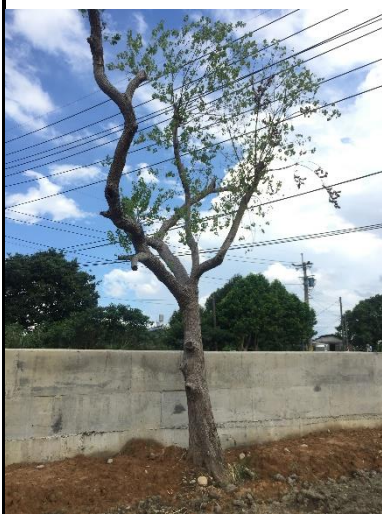
| <p>1. 移植樹木生長狀況不佳，加強澆水等養護保活工作。</p> <div style="display: flex; flex-direction: column; align-items: center;"> </div> | | <p>1. 配合辦理</p> <p>2. 持續維持水質</p> <p>3. 配合辦理</p> | |

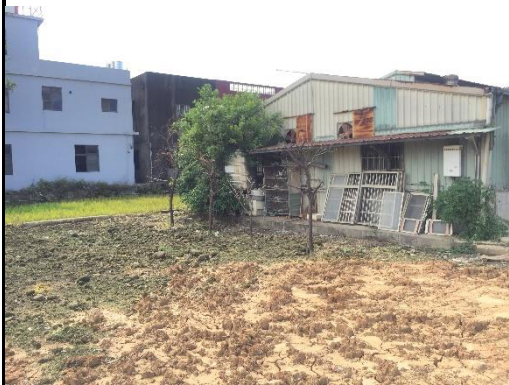
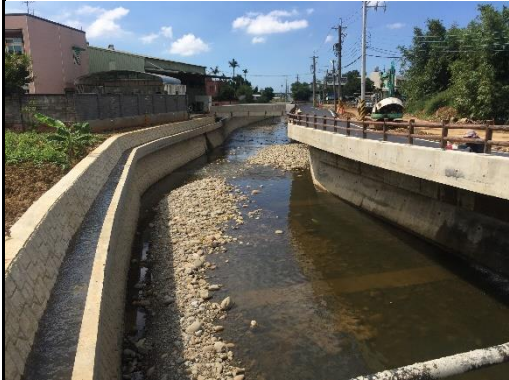
2. 河道中工程已完工，目前水流狀況未見混濁，固床工與河床渠底齊平。

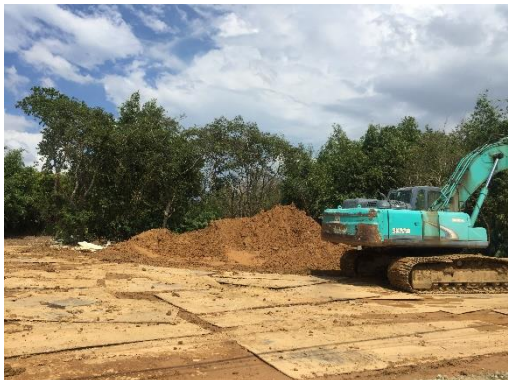
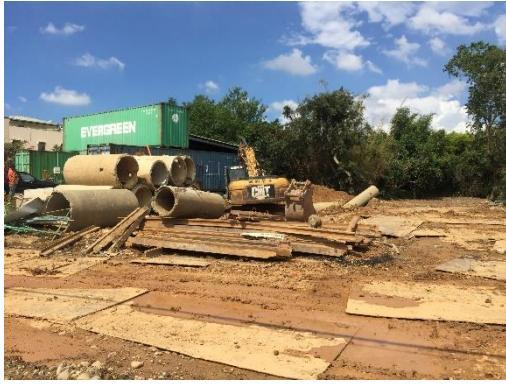
3. 鄰工區樹林不擾動，標上警示帶限制機具  
避免造成影響，鋪設防塵網避免塵土汙染。

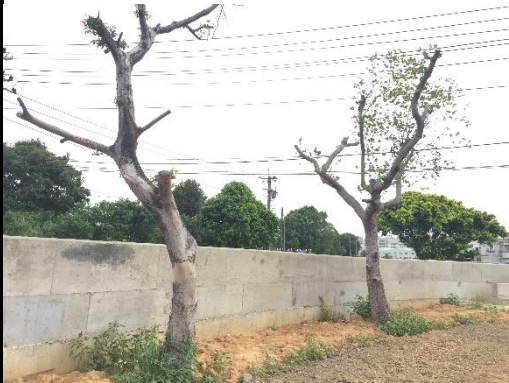
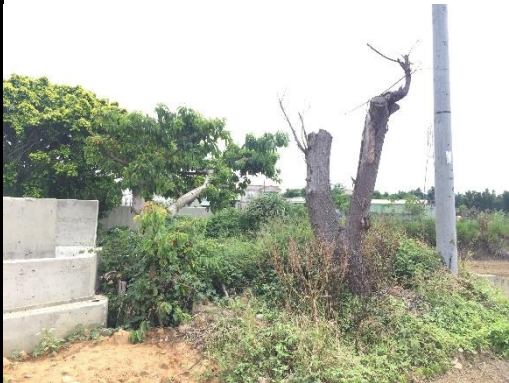
| <p>1. 移植樹木生長狀況不佳，應加強澆水等養護保活工作。</p> <div style="display: flex; justify-content: space-around;"> </div> | | <p>1. 配合辦理</p> <p>2. 配合辦理</p> <p>3. 研議改善方案</p> <p>4. 配合辦理</p> | |

2. 多棵樹木疑似枯死，應後續多觀察，如真無存活，應補植新樹。

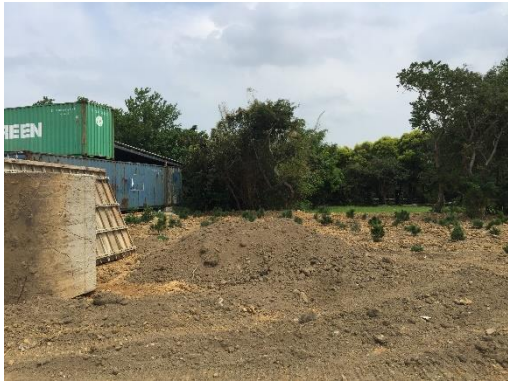
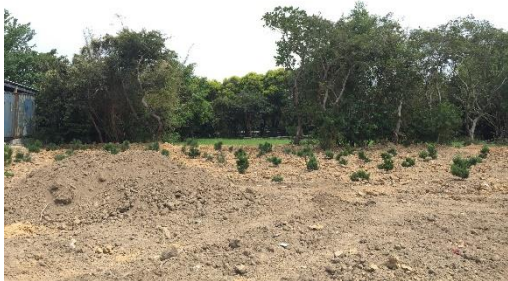
4. 鄰工區樹林前空地有看到新植樹苗，如果是施工單位移植，應持續澆水照顧。

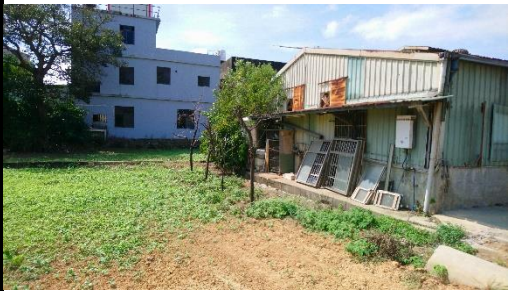
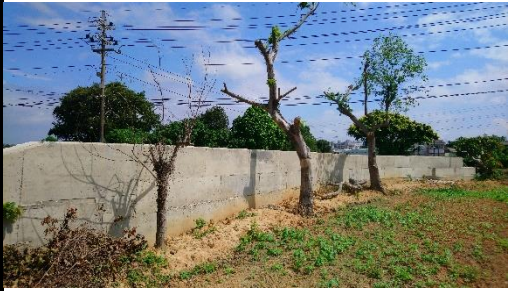
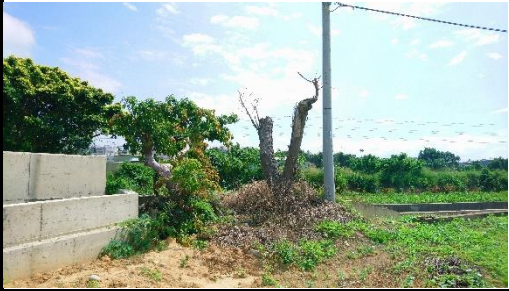
| <p>1. 移植樹木生長狀況不佳，應加強澆水等養護保活工作。</p> <p>2. 樹木疑似枯死，應後續多觀察，如真無存活，應補植新樹。</p> | | <p>1. 配合辦理</p> <p>2. 配合辦理</p> <p>3. 研議改善方案</p> <p>4. 孔洞為結構物解壓孔，避免損壞。</p> | |

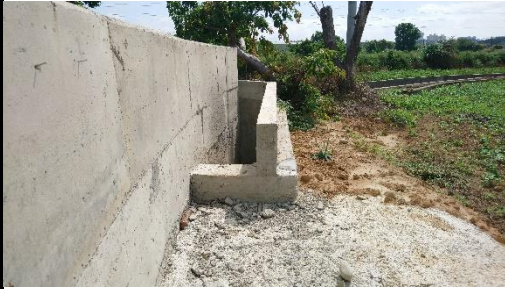
3. 動物逃脫道出口處有高低落差，應補做斜坡以免造成動物進出困難。

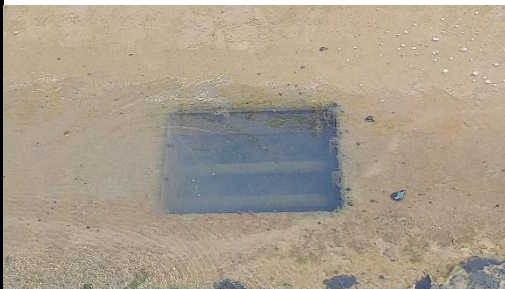
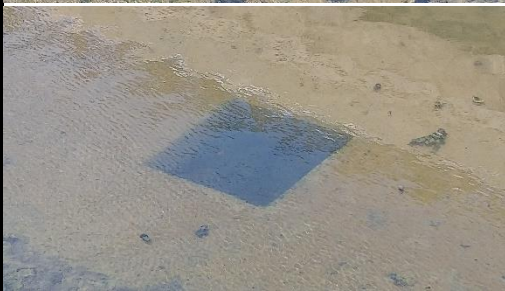
4. 河道中間有不明坑洞，需請施工單位釐清，以免造成生物困死或結構損壞。

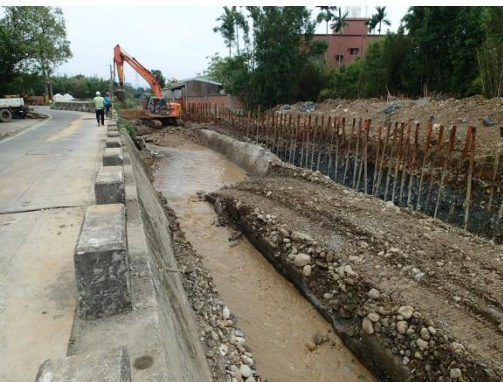
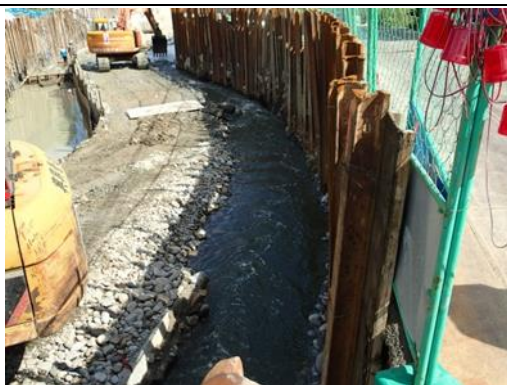
| 範圍限制現地照片<br>(施工便道及堆置區)<br>(拍攝日期) | <p>施工便道_2019/05/22</p> <p>施工便道_2019/06/20</p> | <p>2019/05/22<br/>工程擾動溪水：範圍較窄，排檔水設施不好施作導致溪水混濁。</p> <p>2019/06/20<br/>已改善水質狀況。</p> | |

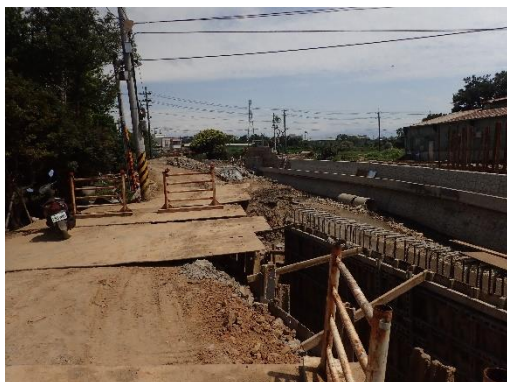
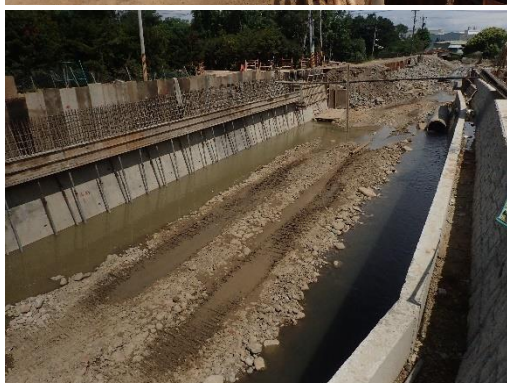
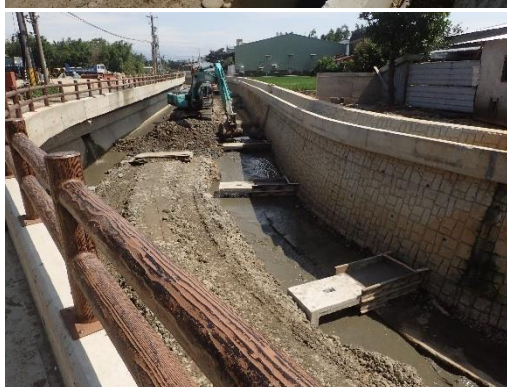
堆置區\_2020/06/11

工程擾動：減少工程開挖範圍。

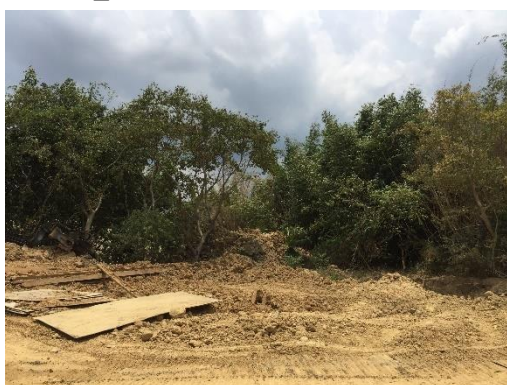
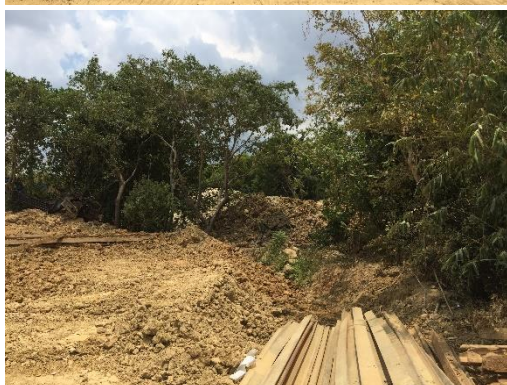
堆置區\_2020/07/27

工程無擴大擾動範圍。

施工單位補植樹苗。

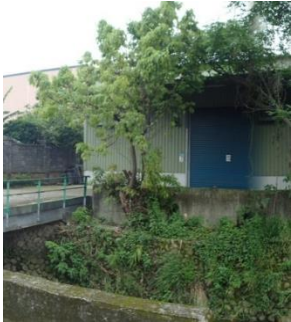
| | 雀榕_需移植至烏白附近 | 移植之植栽只剩樹幹的部分保留，已失去生態大部分價值。唯持續澆灌照護，等植栽復原。 | <p>2019/04/19</p> <p>2020/10/16</p> |

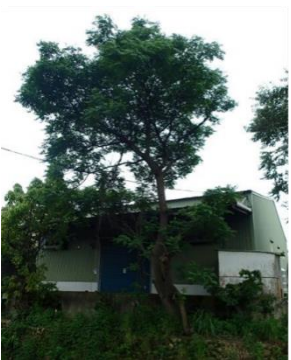
| | 苦楝_需移植至烏白附近 | 移植之植栽只剩樹幹的部分保留，已失去生態大部分價值。唯持續澆灌照護，等植栽復原。 | <p>2019/04/19</p> <p>2020/10/16</p> |

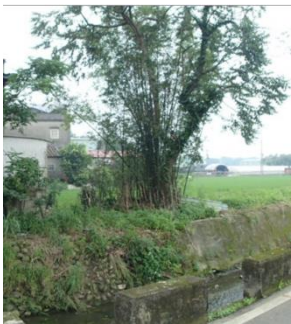
| | 山黃麻_需移植至烏白附近 | 山黃麻因當時大水來時傾倒，由施工單位救起植栽於土石暫置區，生態團隊評估存活率不高，後續追蹤 | 2019/04/19 |

| | | 此樹已枯死，施工單位補植新苗木。 | <p>2020/10/16</p> <p>補植新苗木</p> |
